ESTADO DO ESPÍRITO SANTO
PREFEITURA MUNICIPAL DE COLATINA
GABINETE DO PREFEITO

OF. GAPRE 769/2019

RELATÓRIO 160/2019

Solicitante: Wanderson Ferreira da Silva
Proprietário: EMEF João Manoel Meneguelli
Assunto: Vistoria

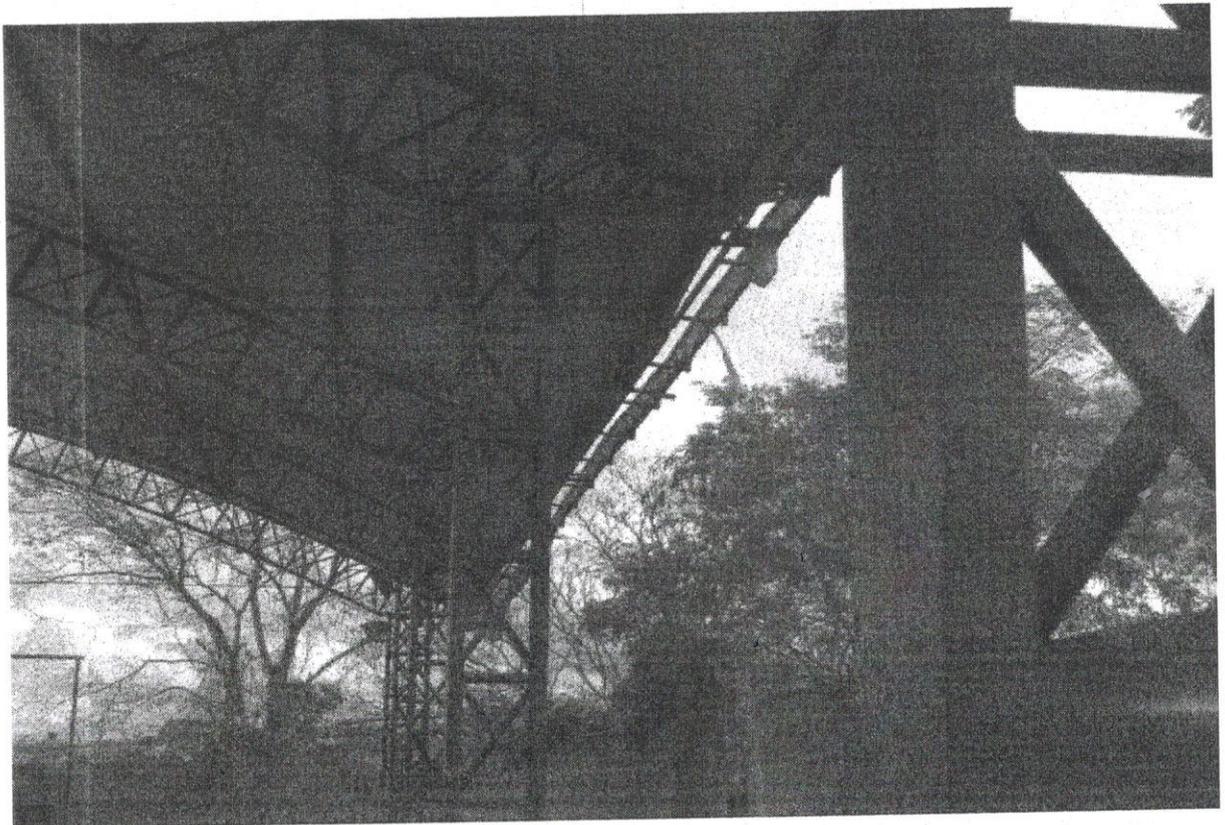
Observou-se que as anomalias presentes são provenientes do processo depreciativo em diversas áreas da escola, tais como: oxidação das calhas metálicas da quadra de esportes, recuperação e pintura do piso da quadra, recuperação do bloco de apoio da quadra de esportes, troca de telhas quebradas em todos os blocos da escola, reforma geral dos banheiros masculino e feminino, reconstrução de “aproximadamente” 80 (oitenta) metros de muro para vedação e divisa, com aproximadamente 1,60 m de altura.

Figura 02 – Calhas completamente rompidas

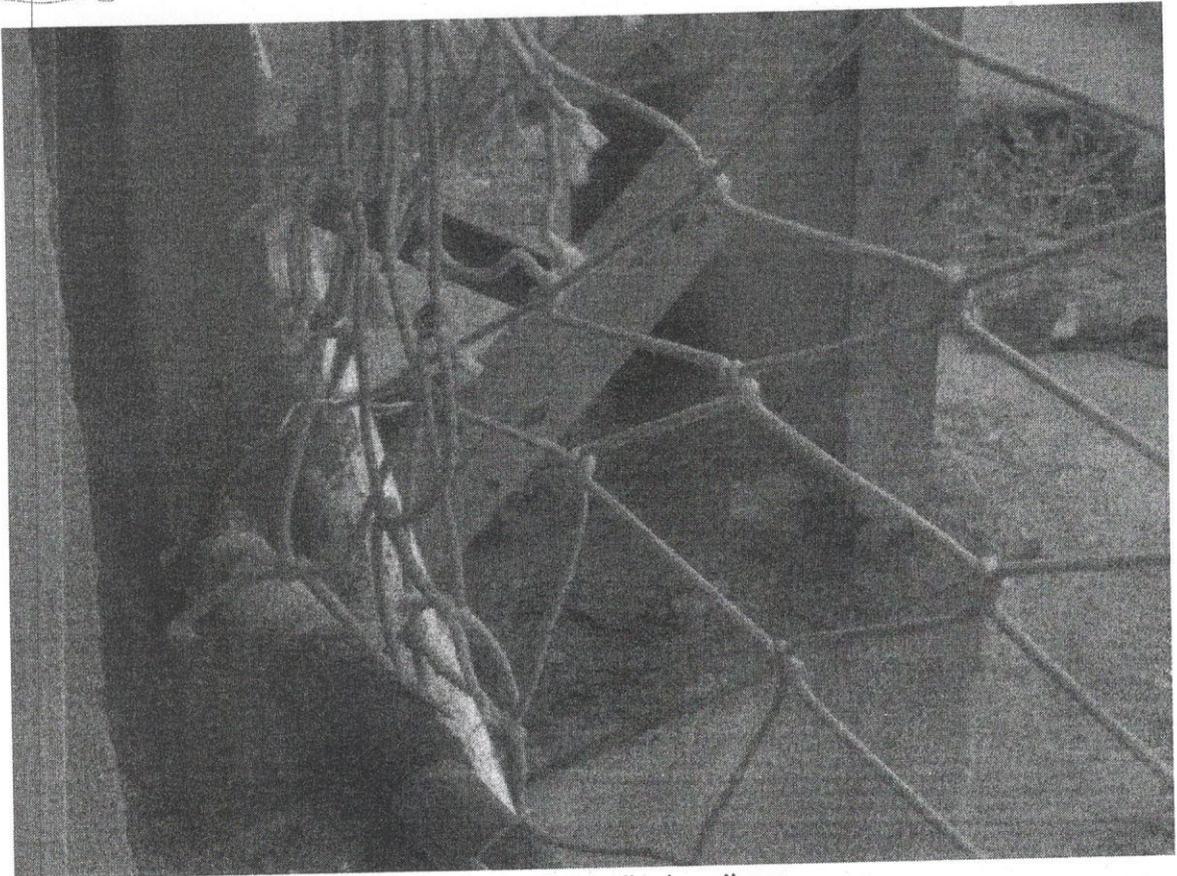
Figura 03 – Oxidação dos pilares

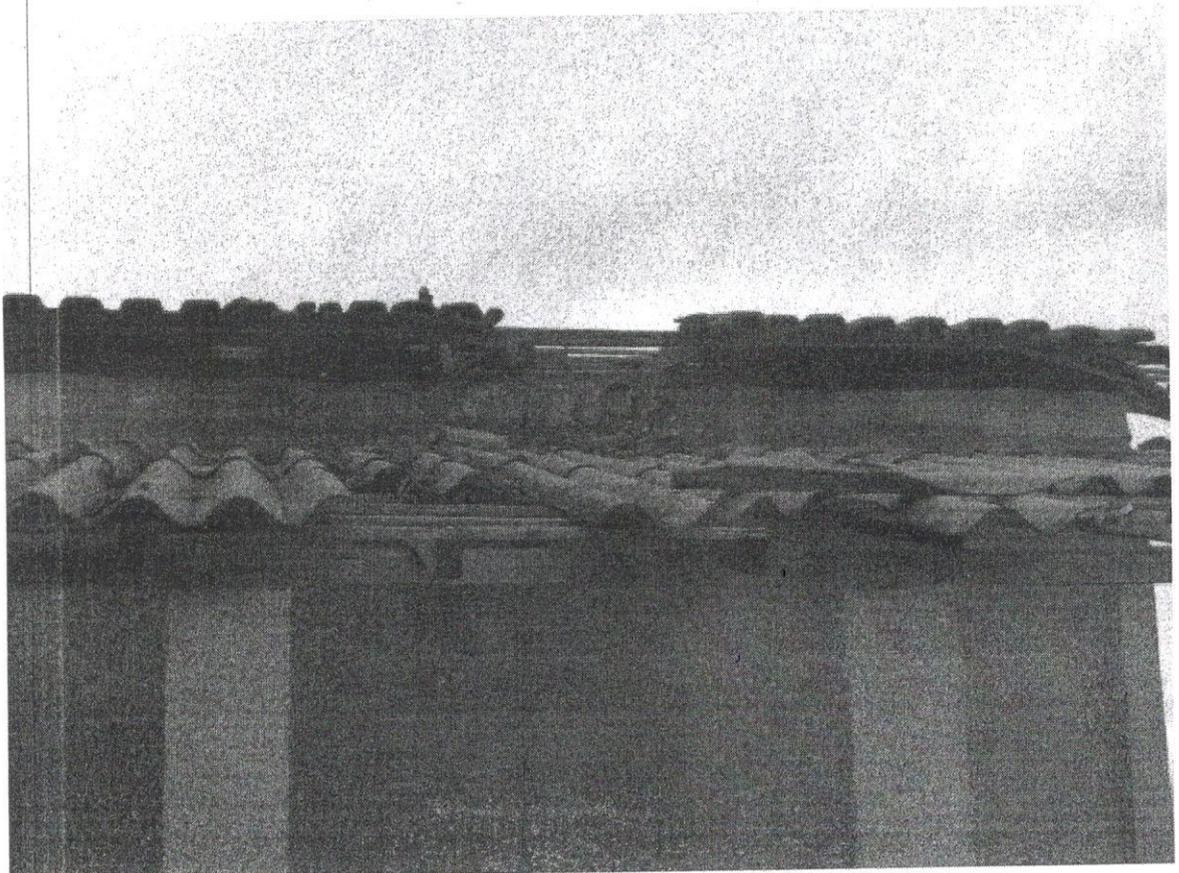
Figura 04 – Telhas avariadas do bloco ao lado da quadra

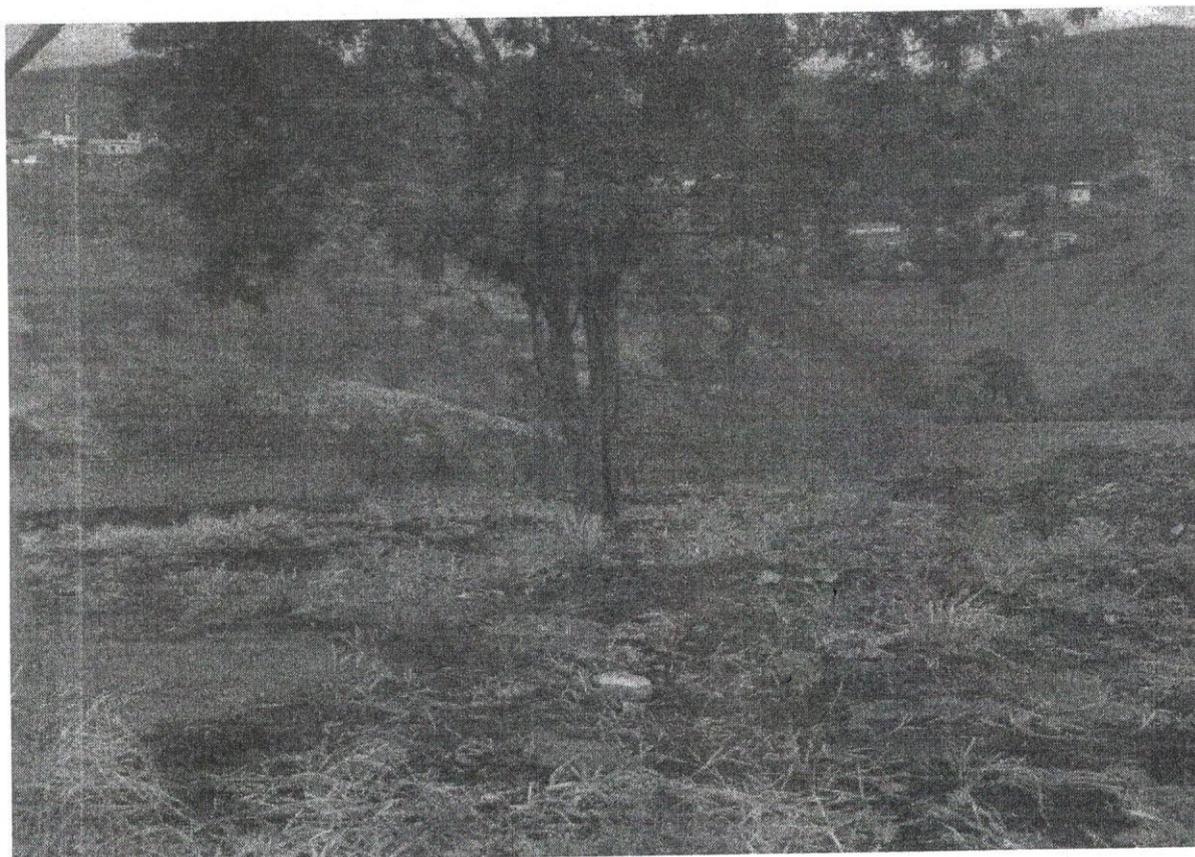
Identificou-se que as anomalias da construção civil presentes, ocorreram em função das intempéries da natureza, como excesso de chuvas e ventos. Os muros de vedação e divisa identificam irregularidades na técnica de execução, o que levou ao tombamento parcial do mesmo por falta de pilares de sustentação, distanciamento de travamento e vigas de cintamento e

amarrações. Fatores estes, de extrema necessidade para garantir a segurança e a estabilidade dos muros.

Figura 06 – Muro rompido

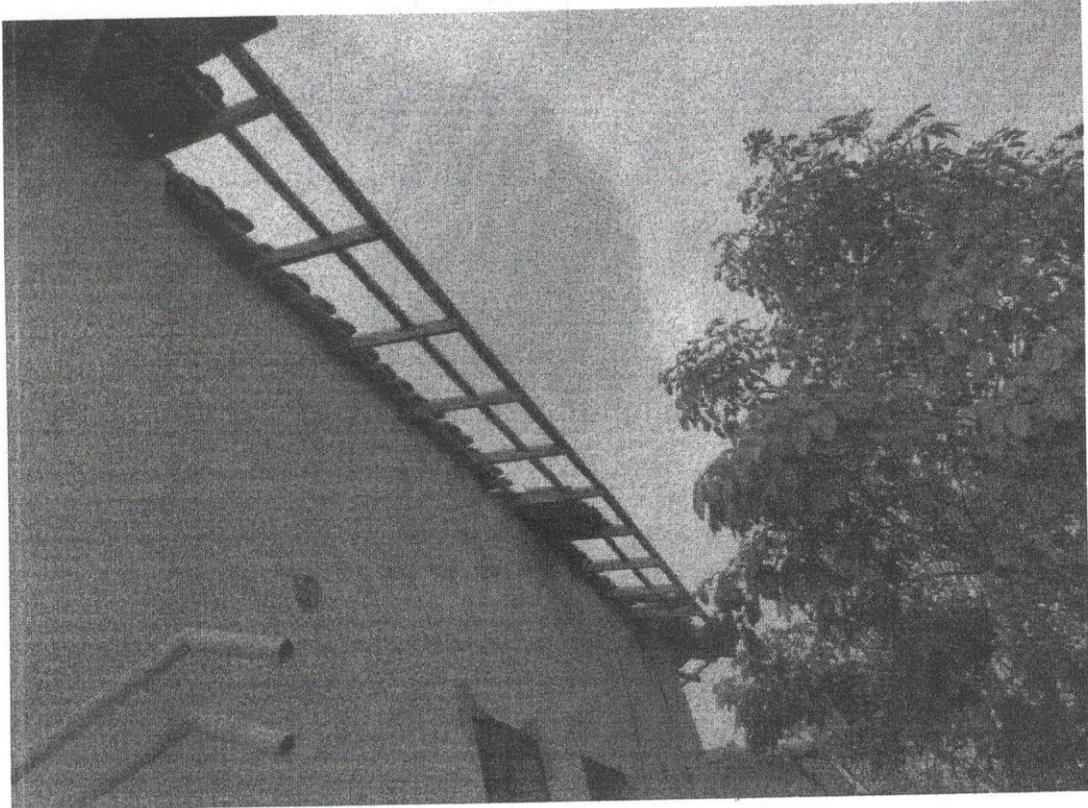
Figura 07 – Telhas rompidas em todos os blocos
