## RELATÓRIO TÉCNICO - 016/2017

**Assunto:** Vistoria em Posto de Saúde.

## LAUDO TÉCNICO – 009/2018

## RELATÓRIO – 172/2018

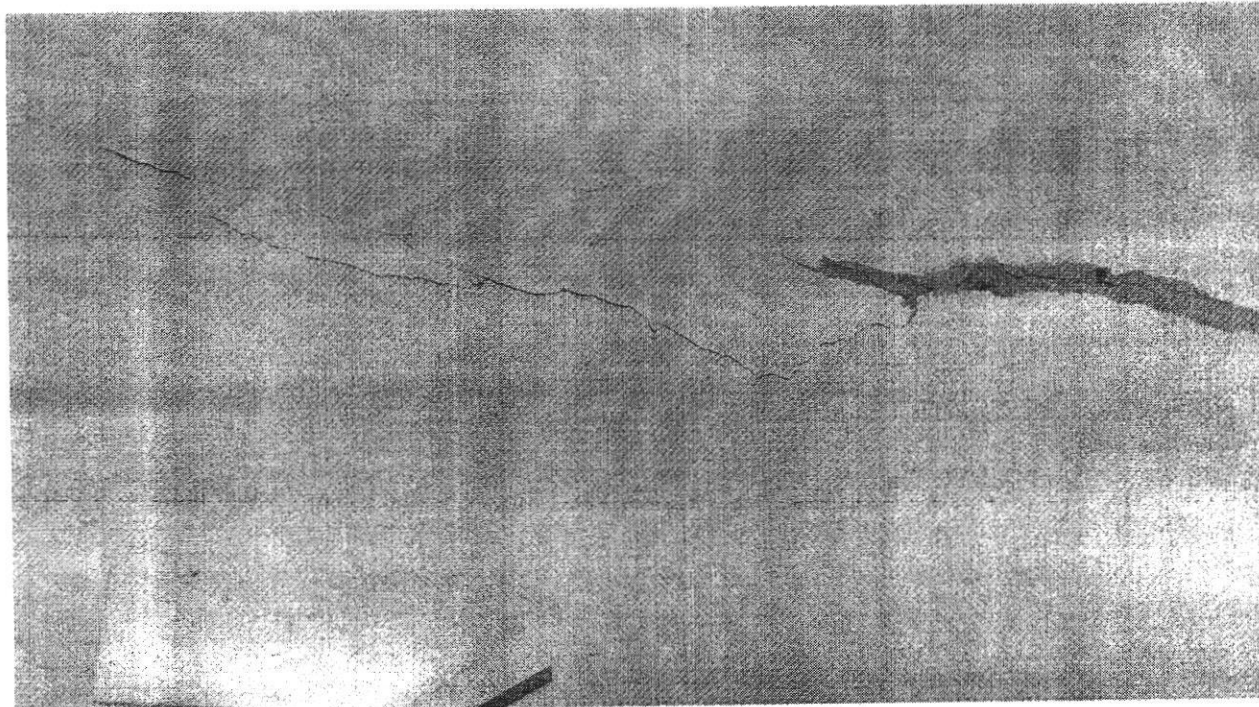
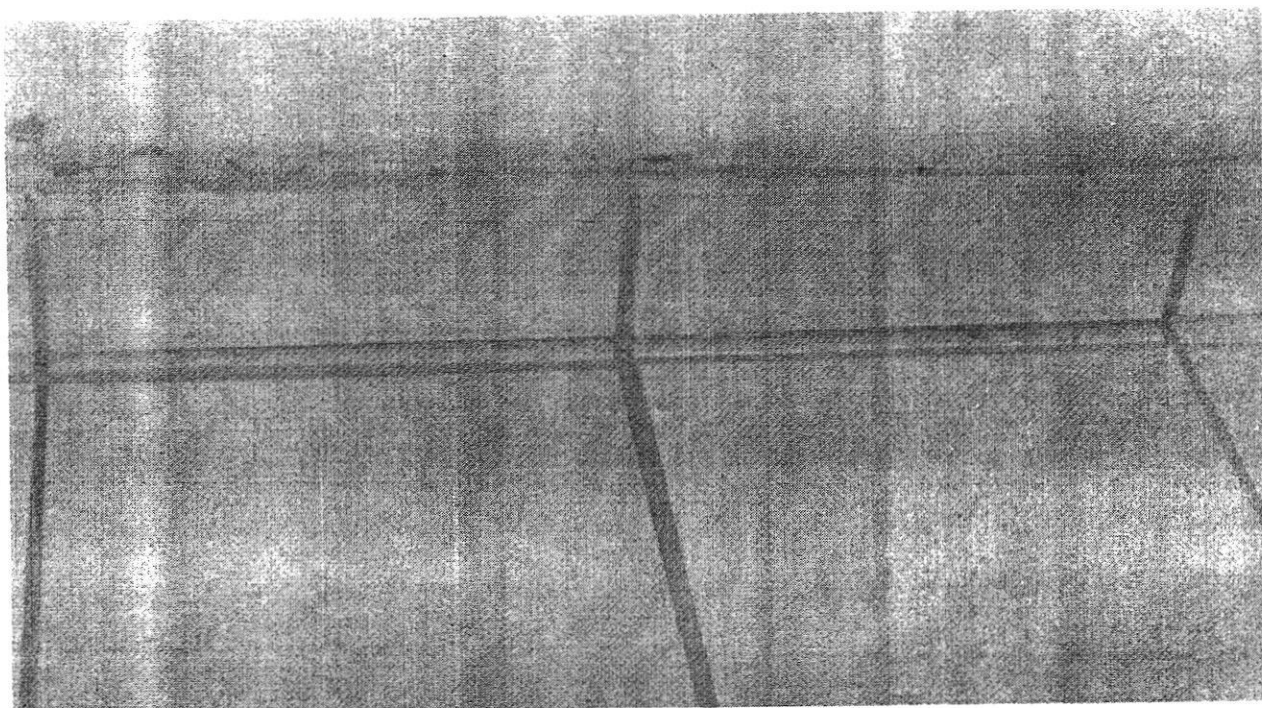
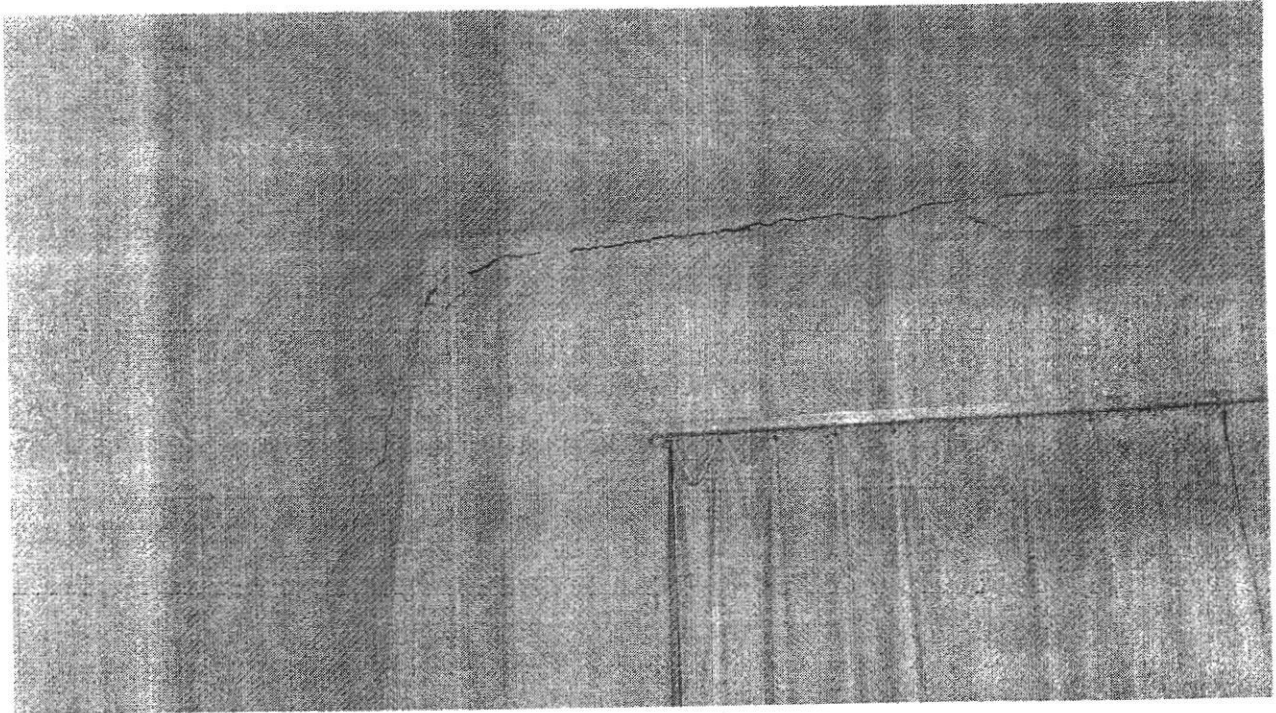
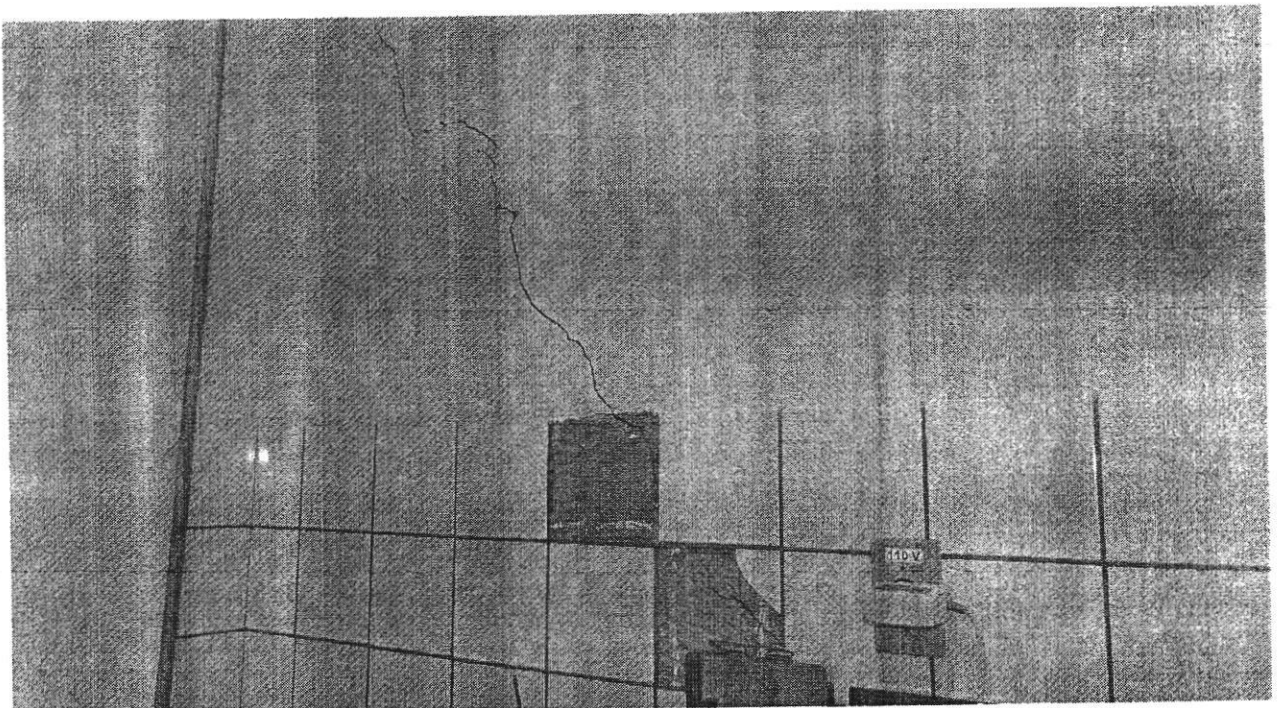
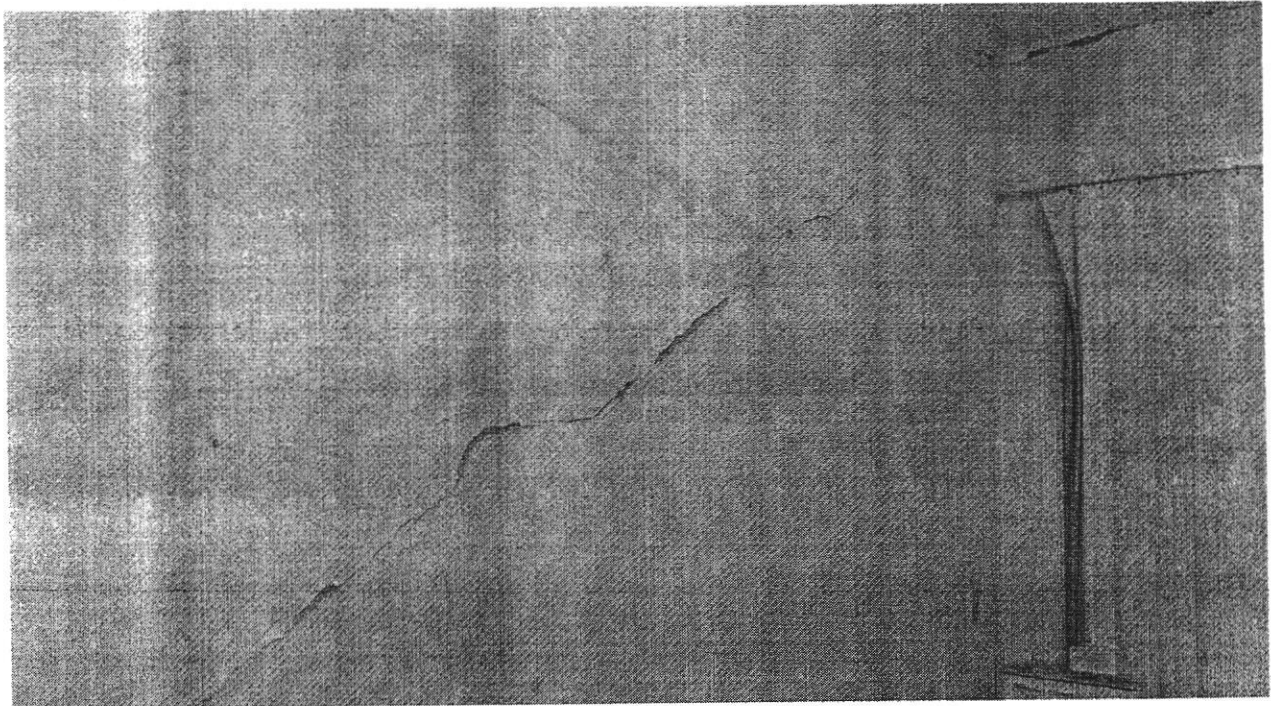
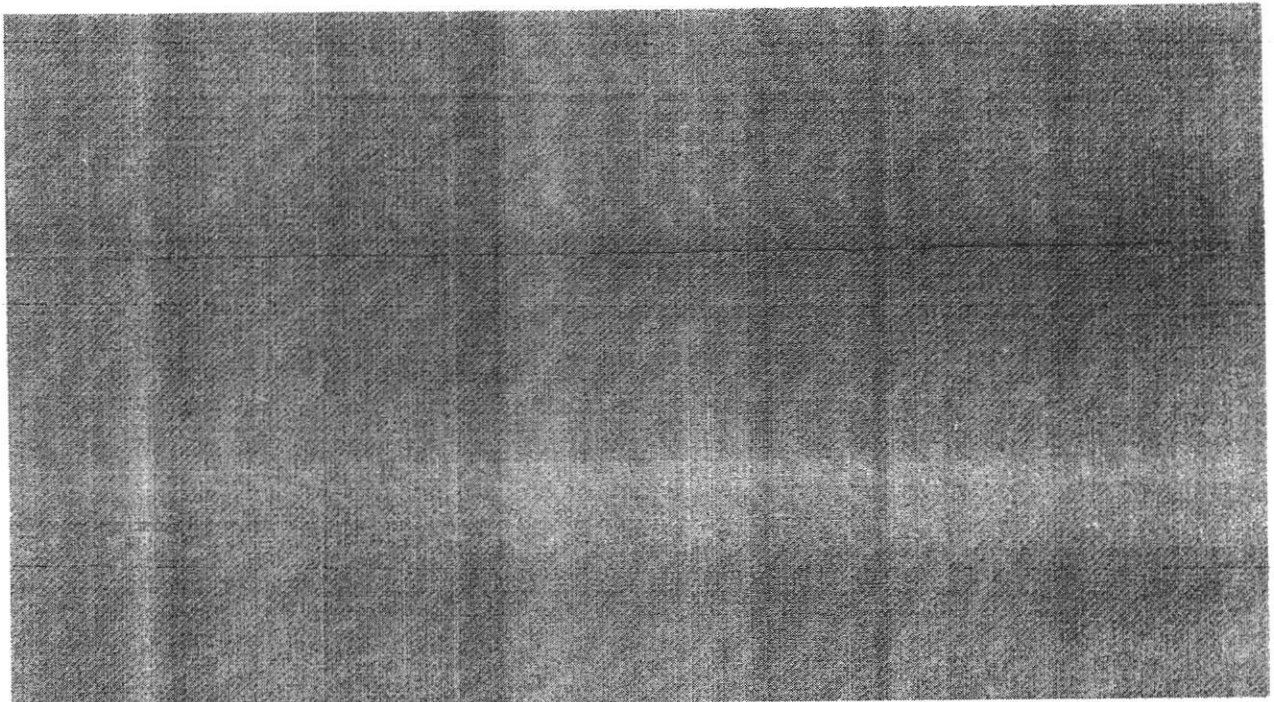
Constatamos que trata-se de um imóvel antigo, com estrutura não identificada, que apresenta algumas patologias como: afundamento de piso, trincas e fissuras nas paredes e descolamento de algumas paredes com a laje. A provável causa dessas anormalidades é adensamento de solo, que devido a estrutura frágil do imóvel causa recalque em alguns pontos da estrutura.

Indicamos ao Sr. Edmarcos G. Westphal, que nos acompanhou na vistoria, que isole algumas salas para evitar risco aos trabalhadores e usuários do Posto de Saúde.

Salas indicadas a serem isoladas: 02, 03, 14, 15, 16, 17, 18 e 19.

Encaminhamos a Secretária Municipal de Obras – SEMOB, para análise na estrutura do imóvel e providências quanto a reforma do mesmo, pois trata-se de equipamento público de saúde.

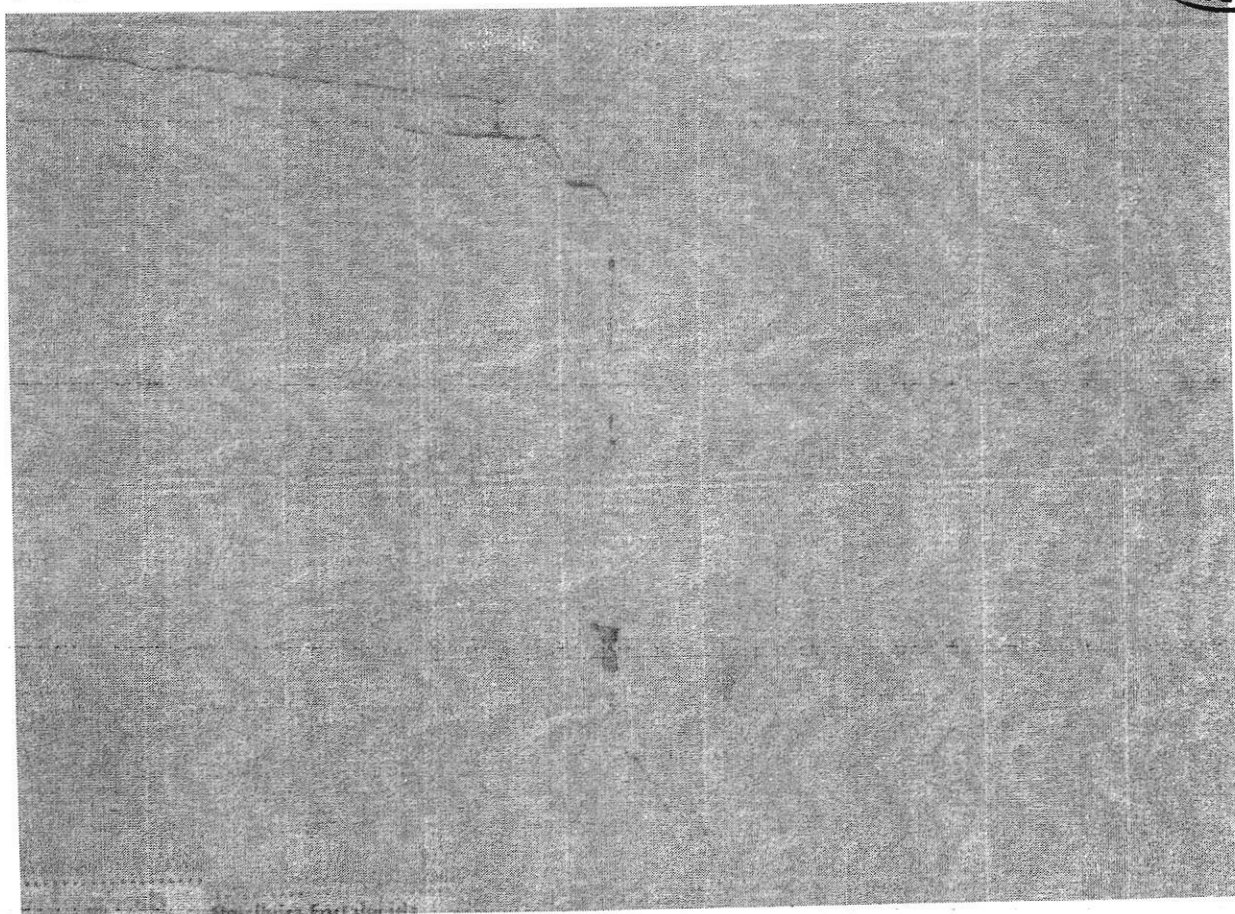
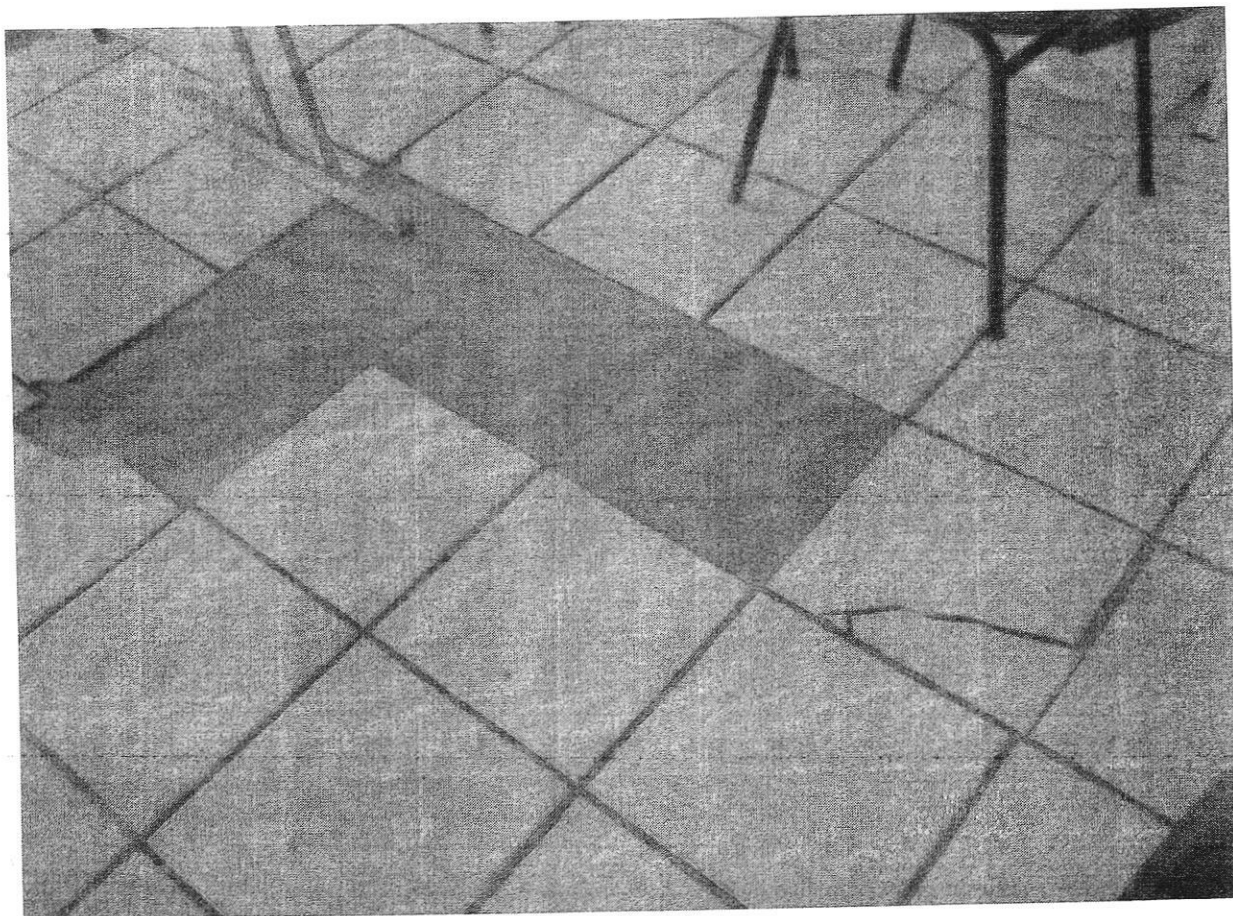
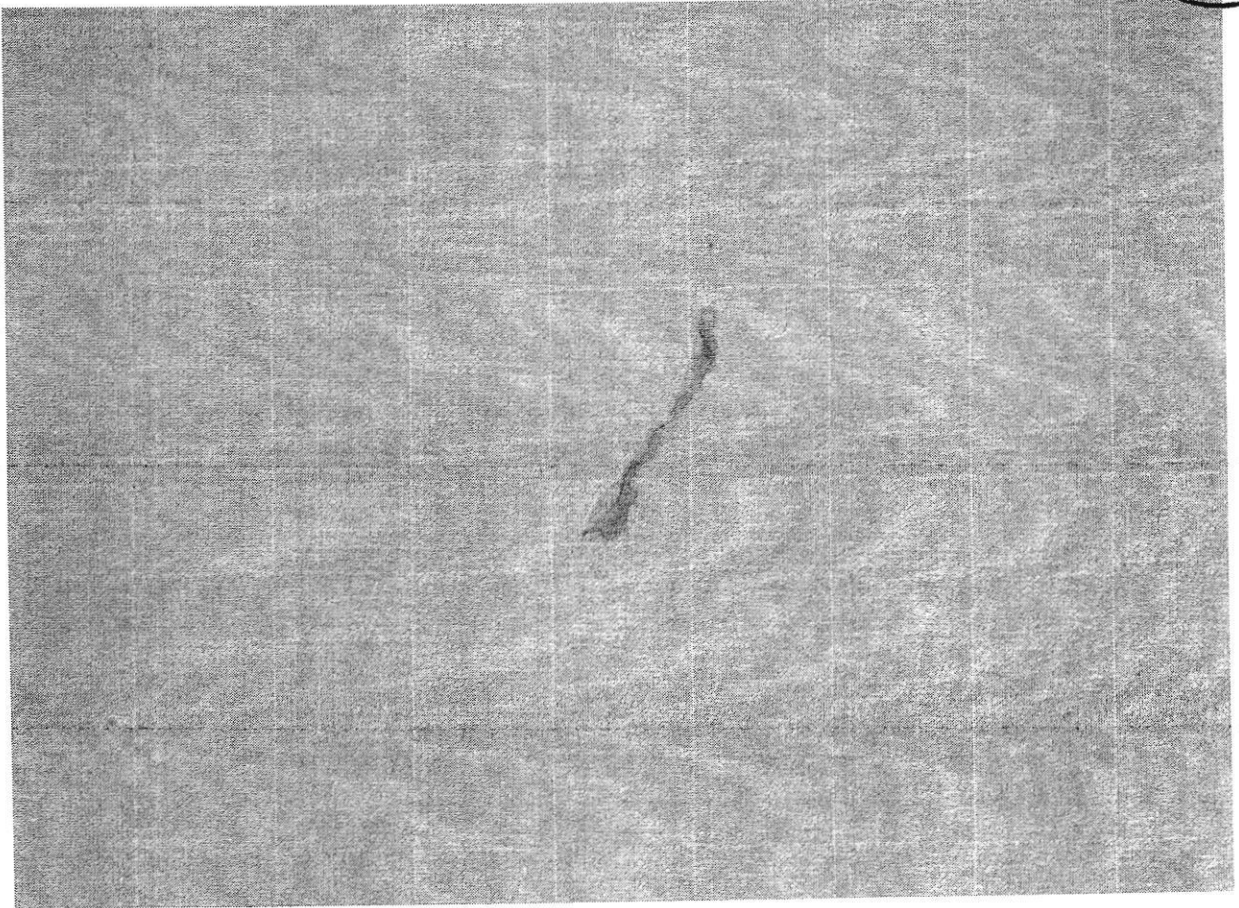
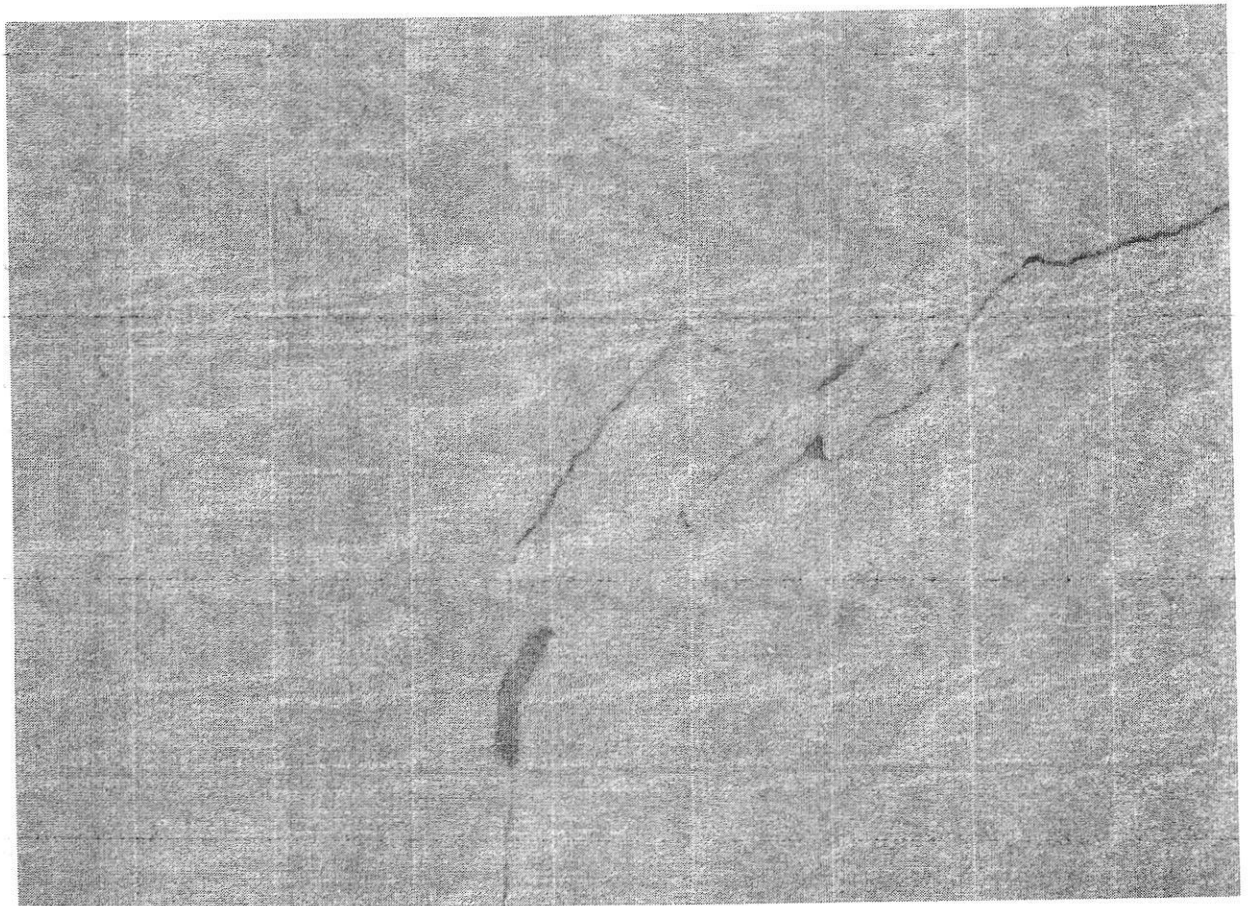
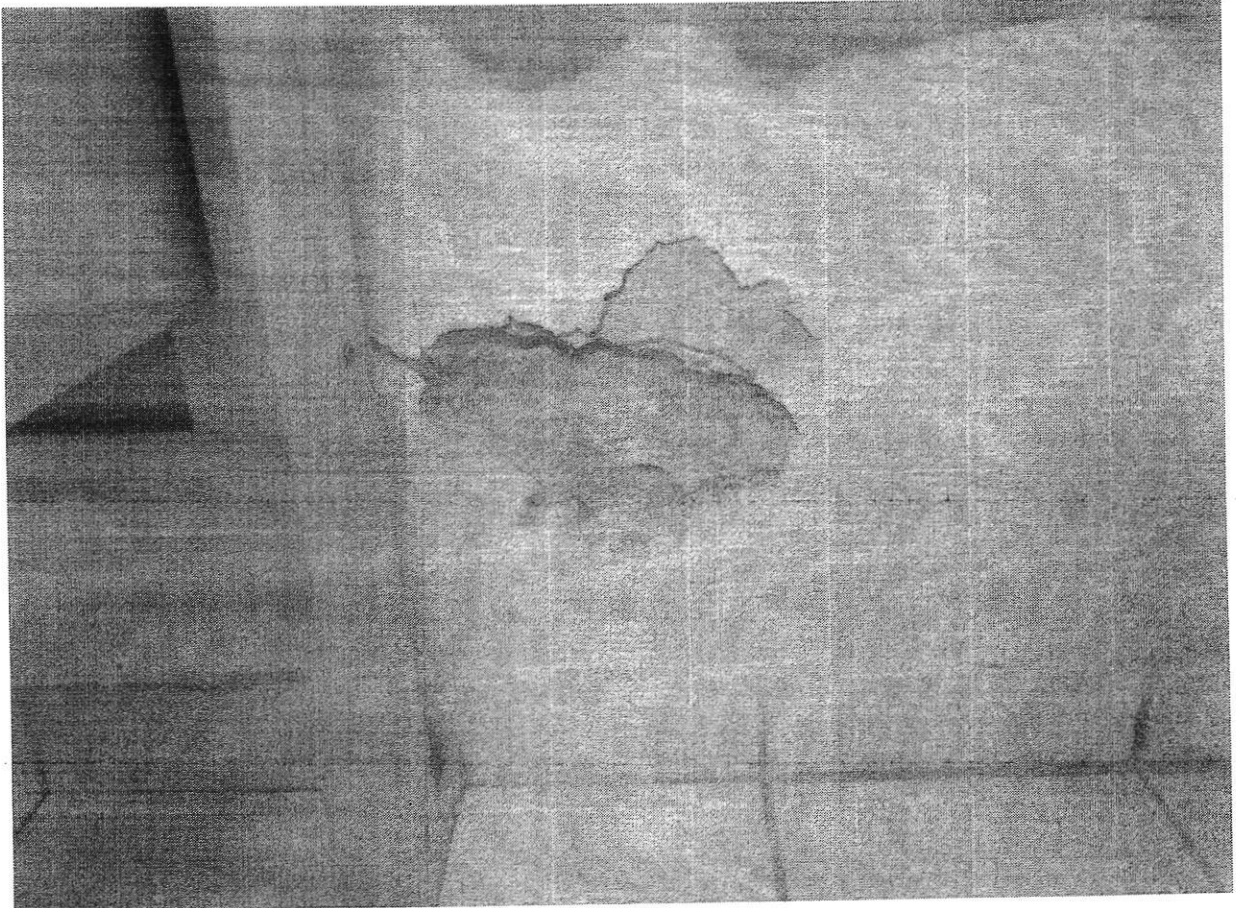
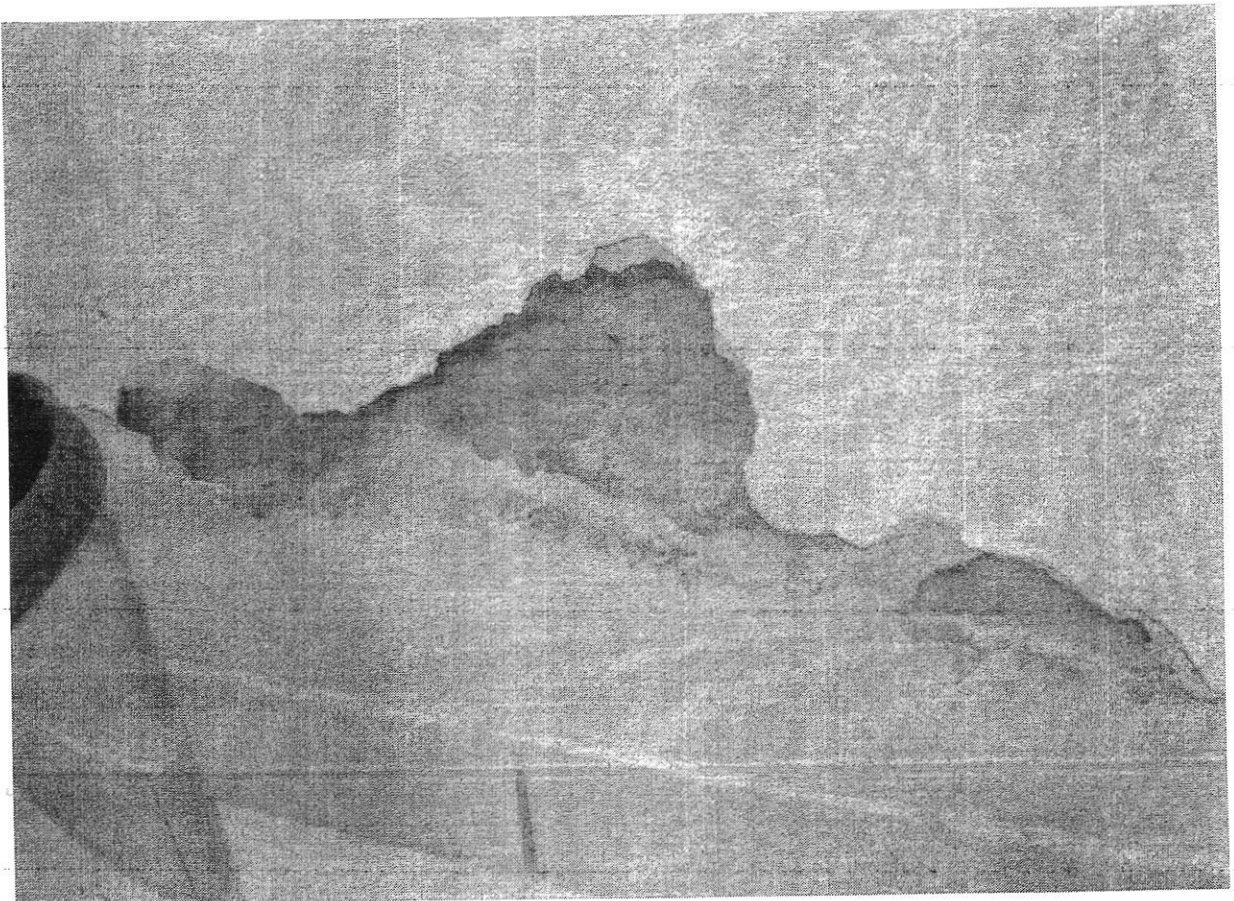
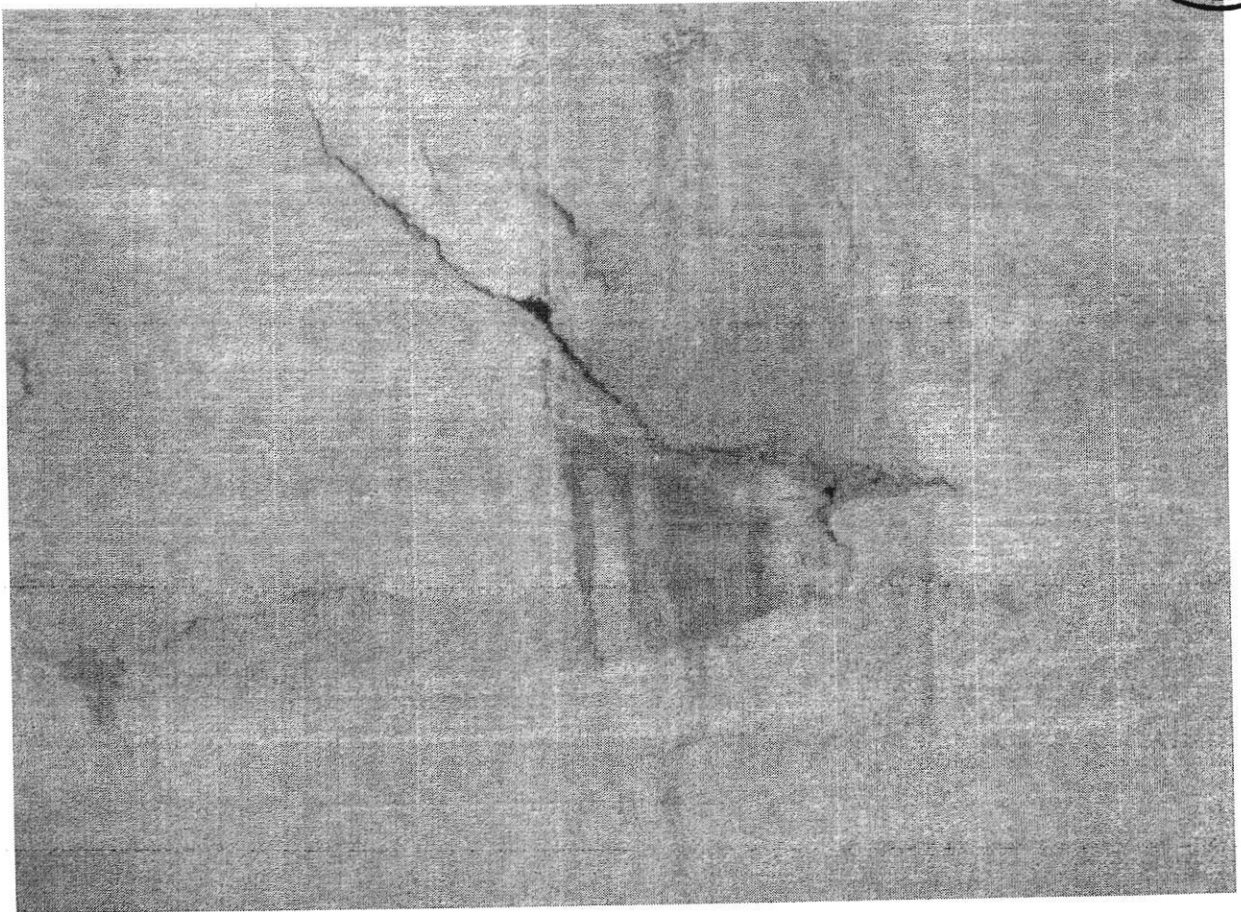
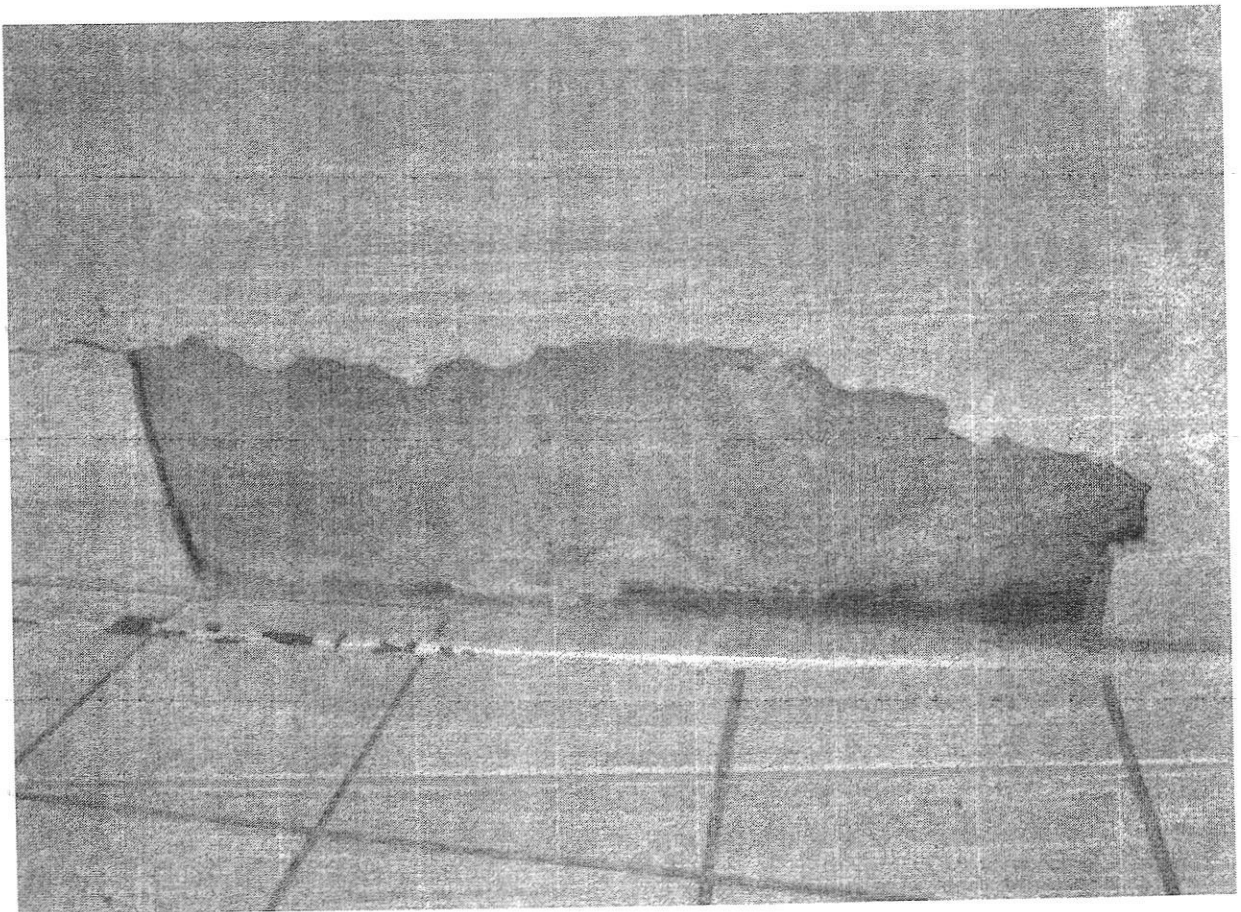
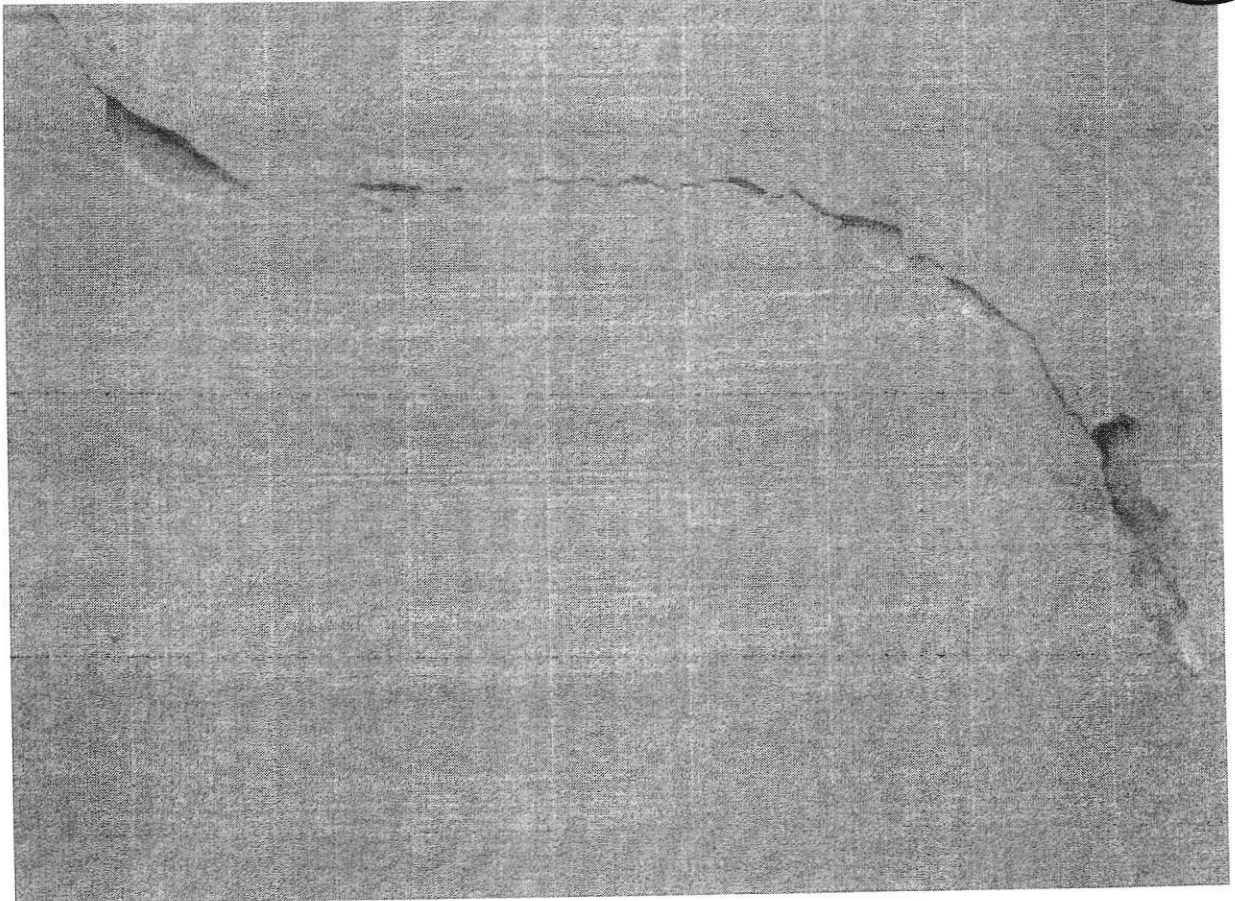
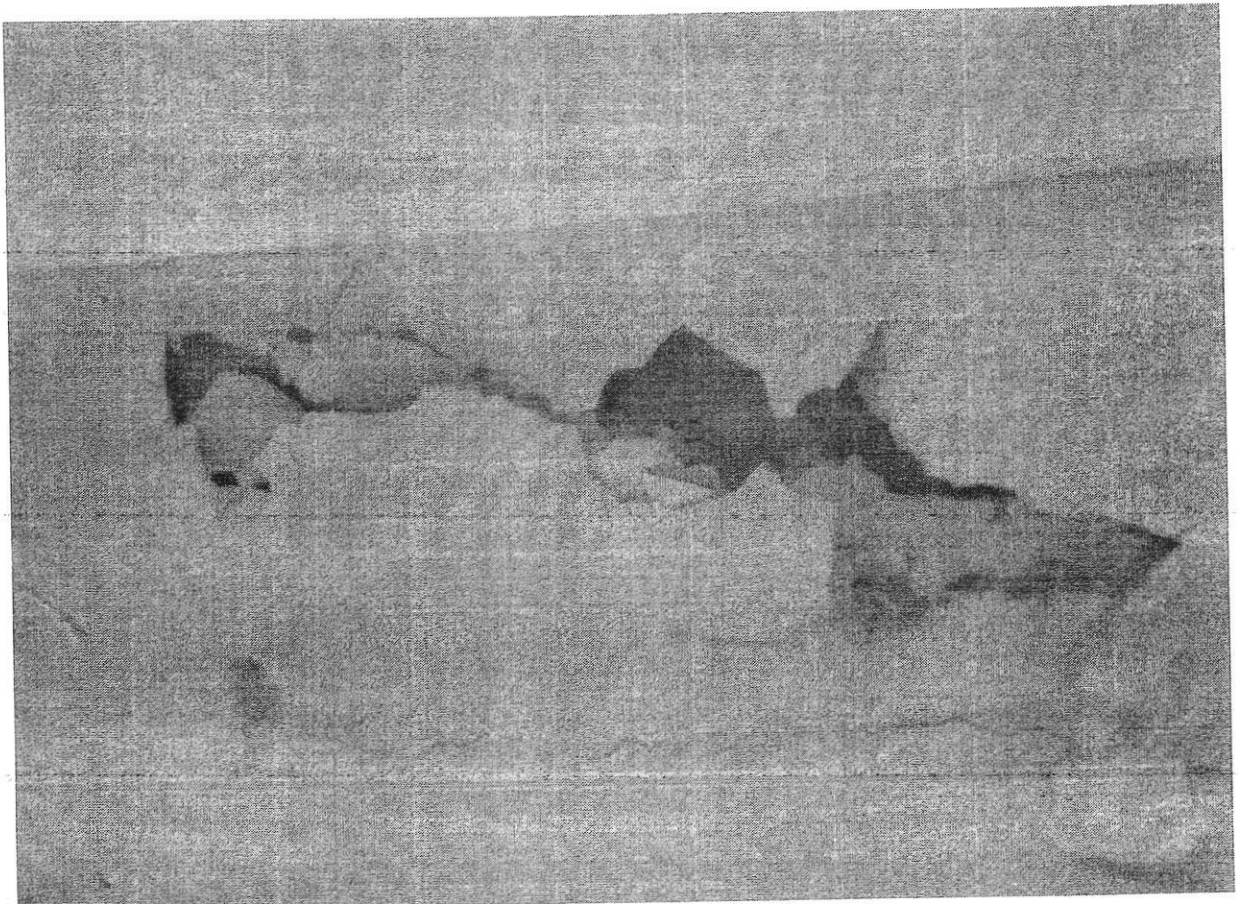
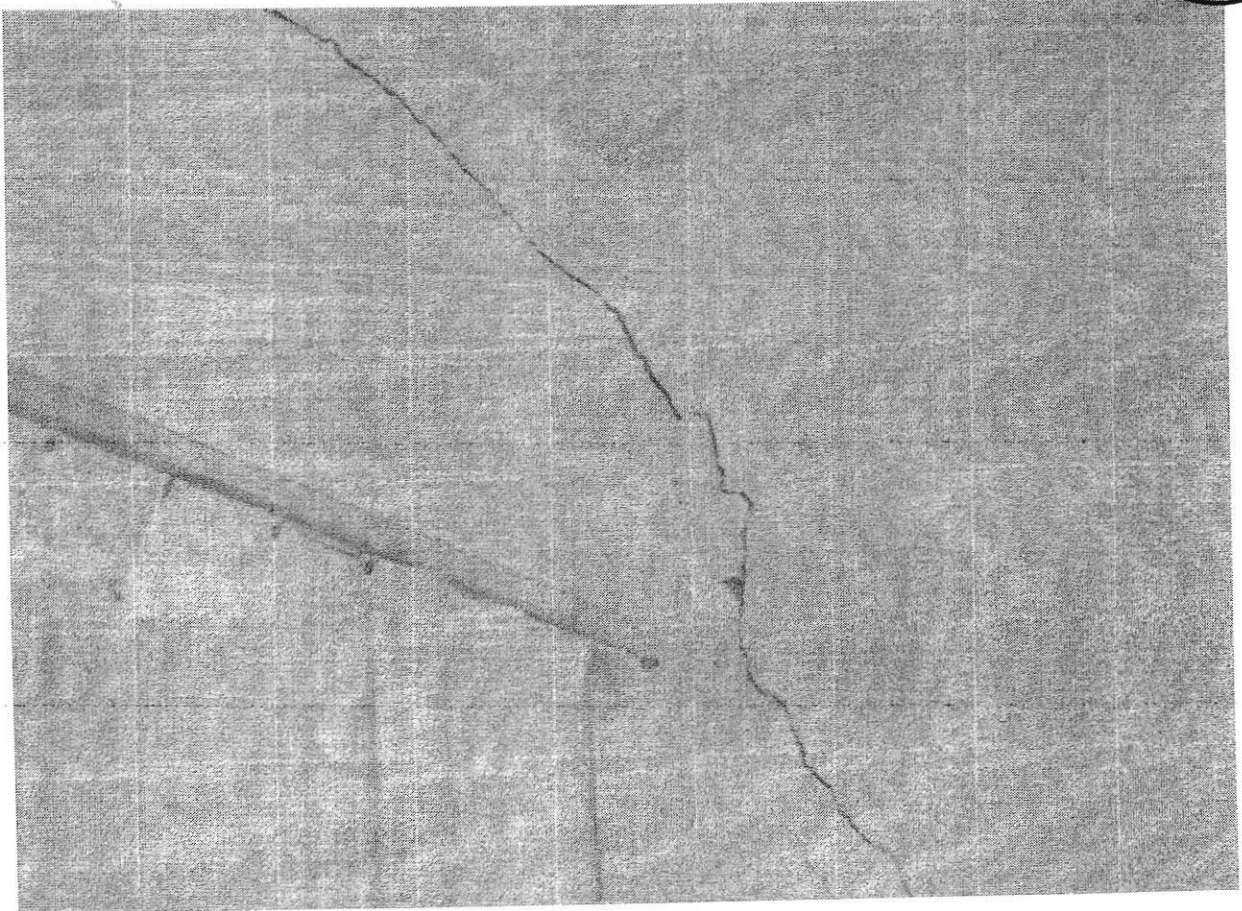
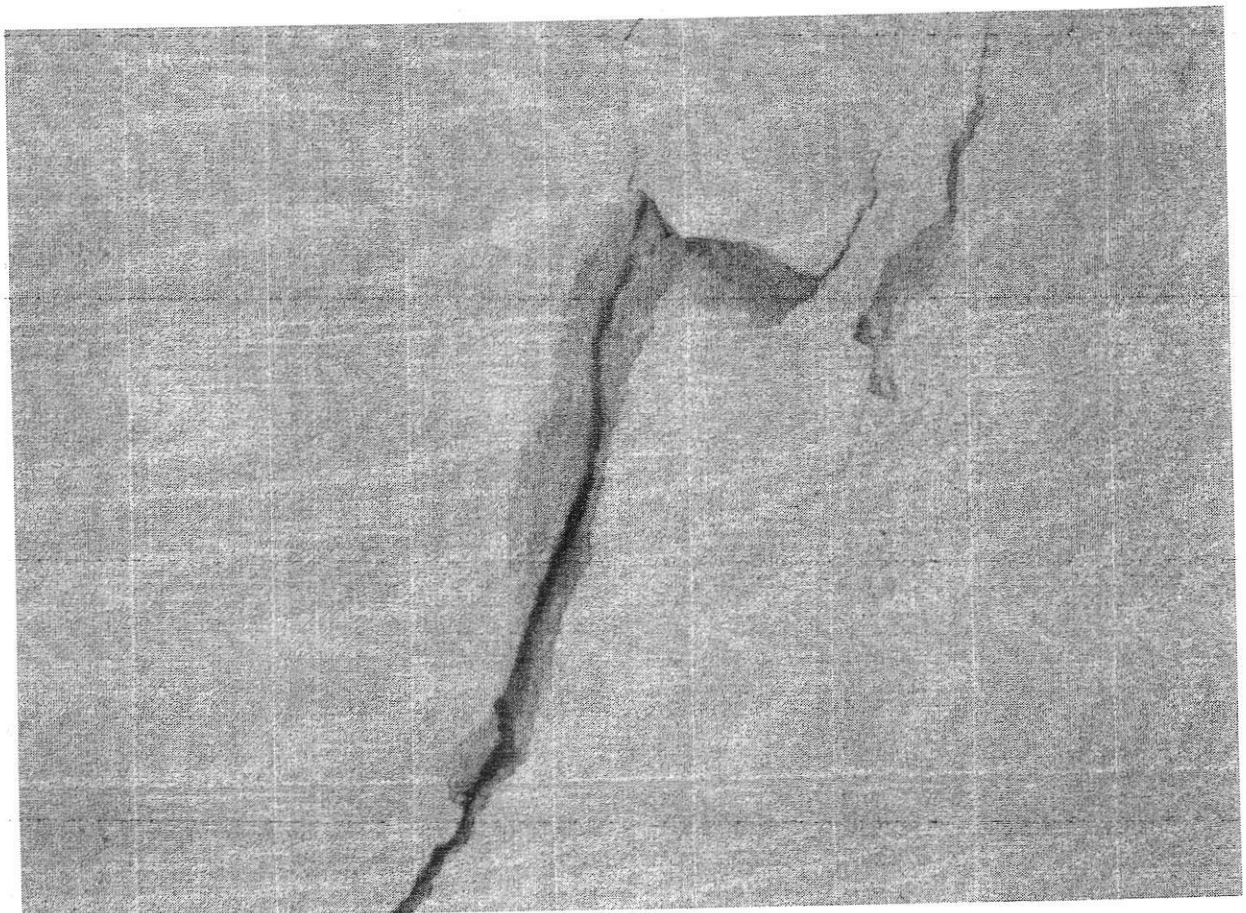
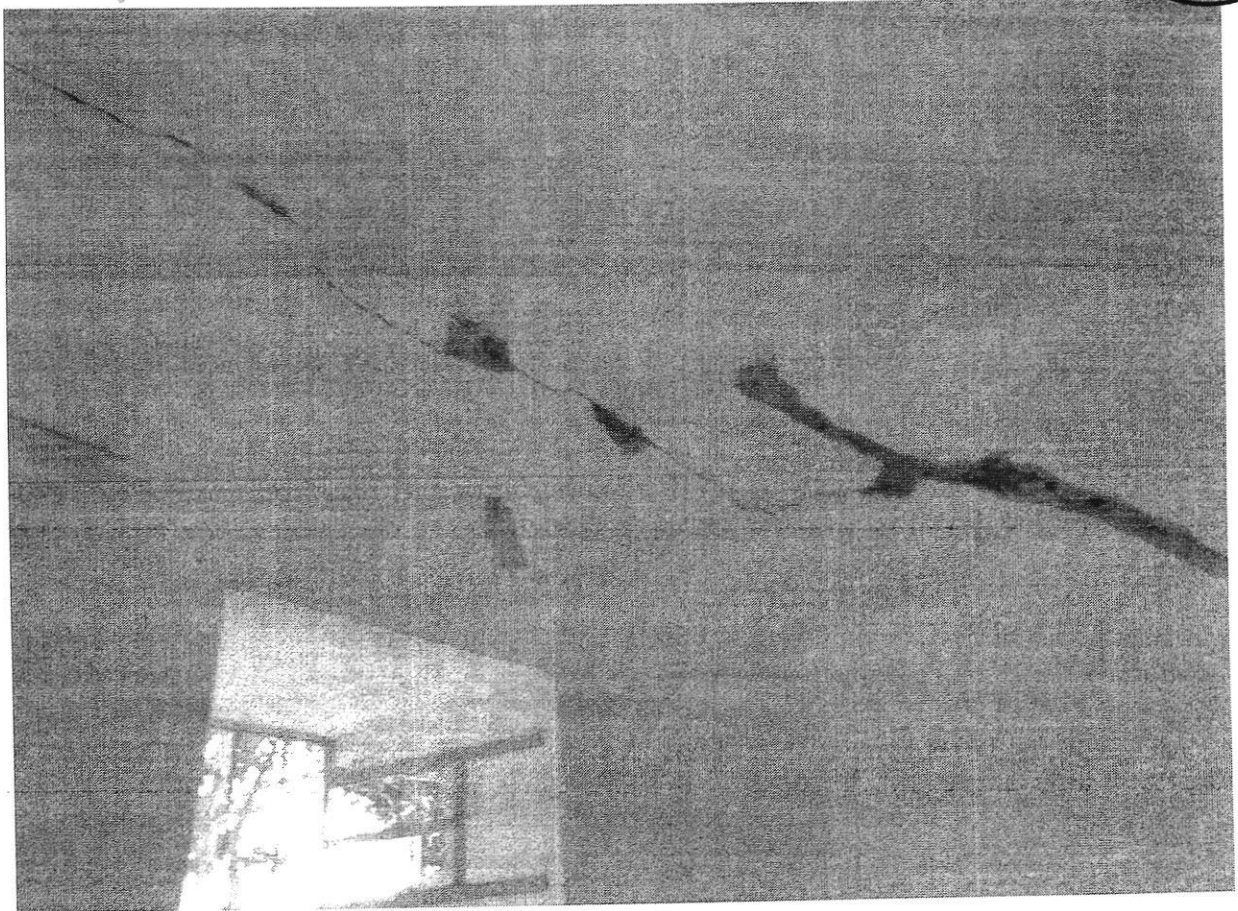
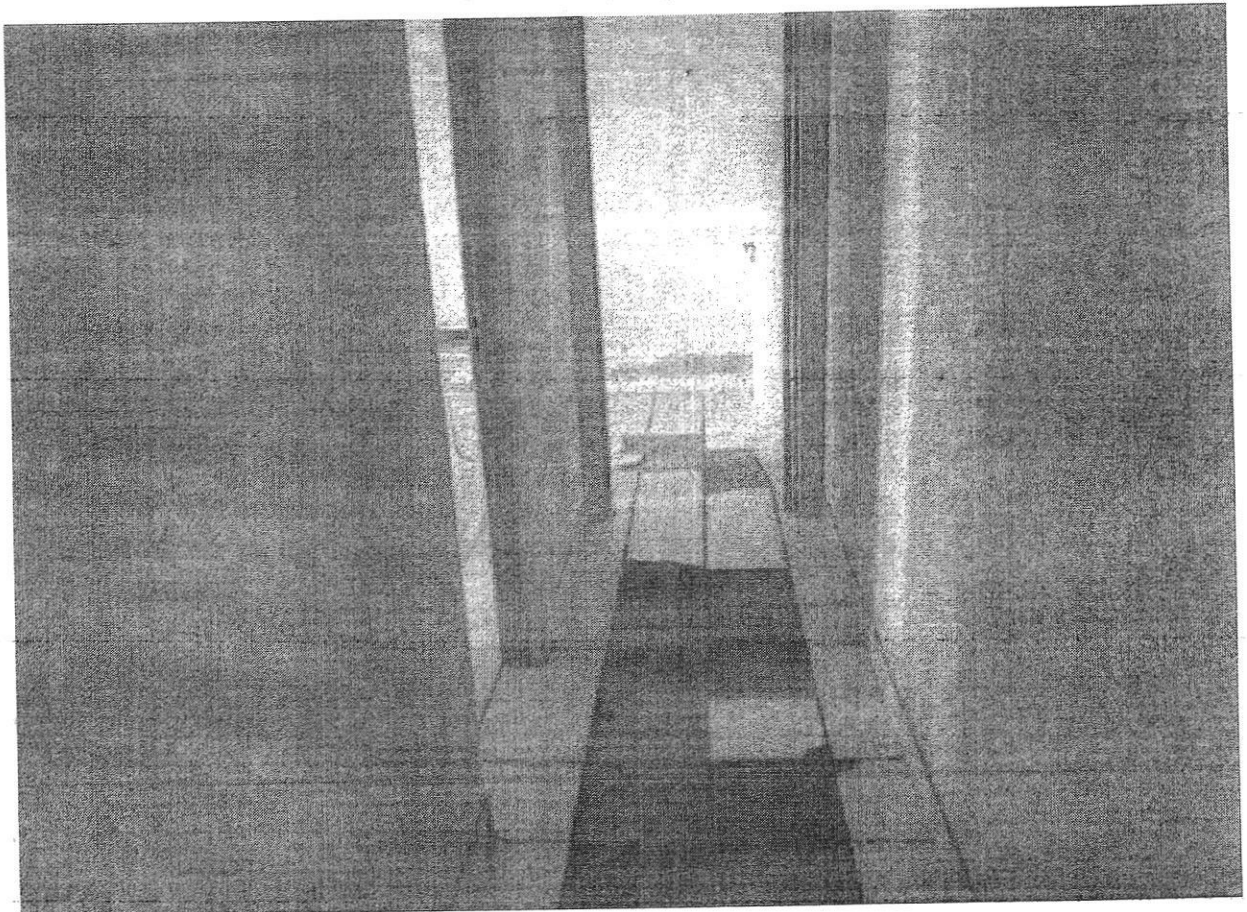
Porém, a reforma executada não utilizou da tecnologia correta para aquela intervenção, não se precavendo de executar os devidos cintamentos para construção de novas paredes, assim como, o aumento de cargas concentradas e distribuídas sobre o que já existia construído no local. Esses fatos foram cruciais para o surgimento de diversas anomalias patológicas da tecnologia da construção. Surgiram após essa intervenção, e associado também ao rebaixamento do lençol freático, em função de grandes e sucessivas secas, no município. Diversas avarias, principalmente internamente, como: trincas de paredes no sentido transversal, trincas de laje e vigas.

Porém, não de ordem comprometedoras ao uso do imóvel, descolamento e recalque de pisos cerâmico, e outros de ordem construtivas.

Conforme monitoramentos, demais vistorias técnicas e relatórios técnicos emitido por essa é evidente, que as avarias presentes tem se movimentado para pior. Porque não se promoveu quaisquer intervenções, se quer de ordem paliativa. Além dessas avarias observadas identificou-se, também, que a edificação necessita de pintura, instalações hidrossanitárias, de eletricidade e limpeza das áreas descobertas externas à edificação. Quanto à cobertura, a mesma encontra-se de forma aceitável, necessitando apenas de manutenção rotineira.

Diante das anomalias de ordem técnica identificadas. Sugerimos que seja corrigido as avarias, com a demolição de algumas paredes e execução do cintamento e/ou vigas baldrames exigido por normas técnica da construção civil. Após esses passos reconstrução das paredes, e demais recuperações e reforços estruturais.
