## RELATÓRIO TÉCNICO - 016/2017

**Assunto:** Vistoria em Posto de Saúde.

## LAUDO TÉCNICO – 009/2018

## RELATÓRIO – 172/2018

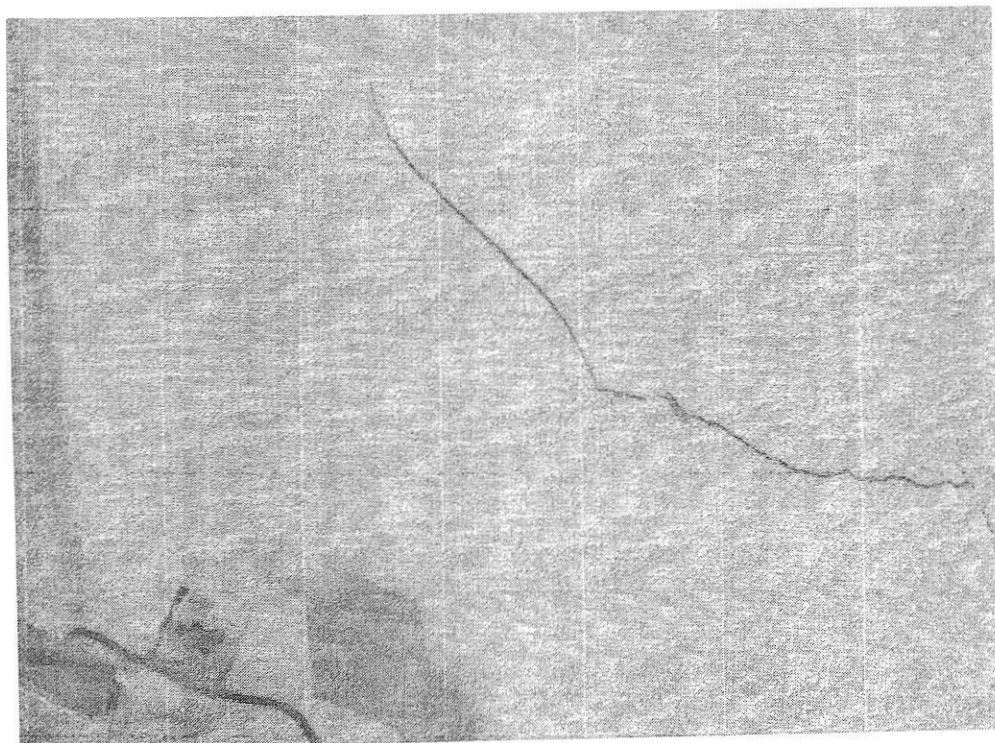
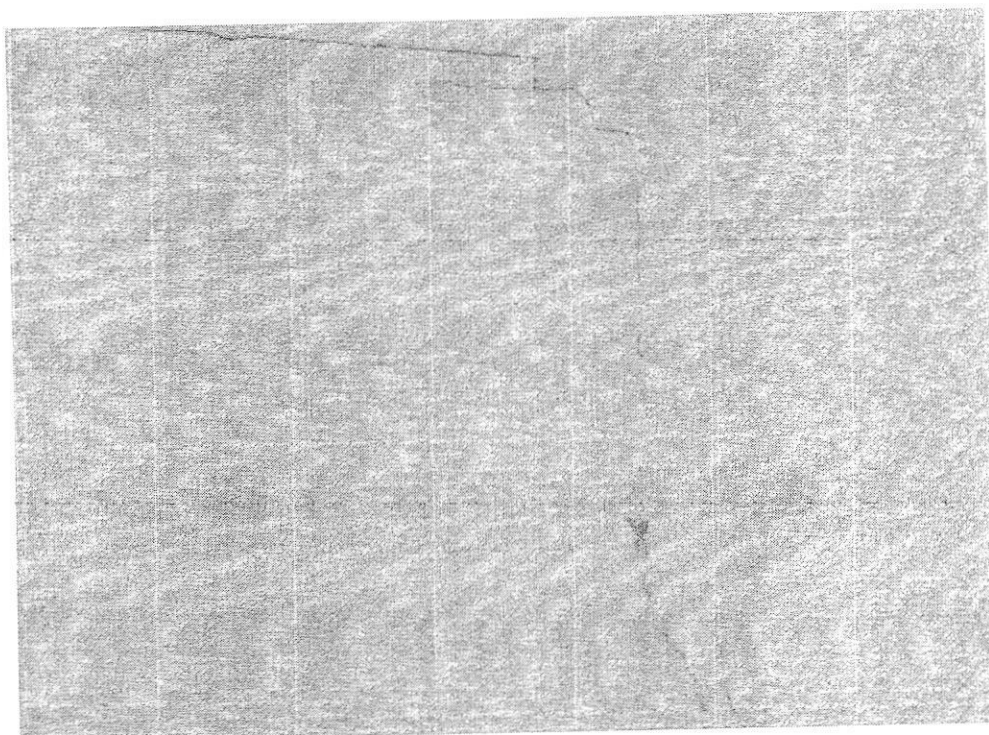
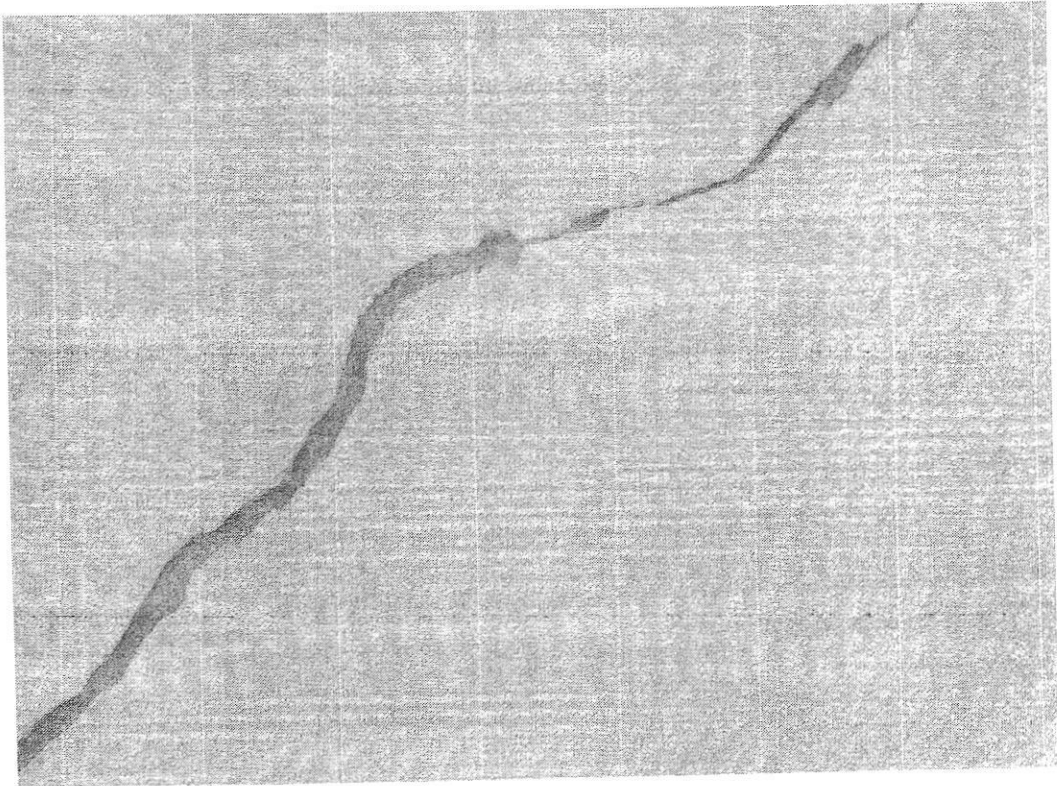
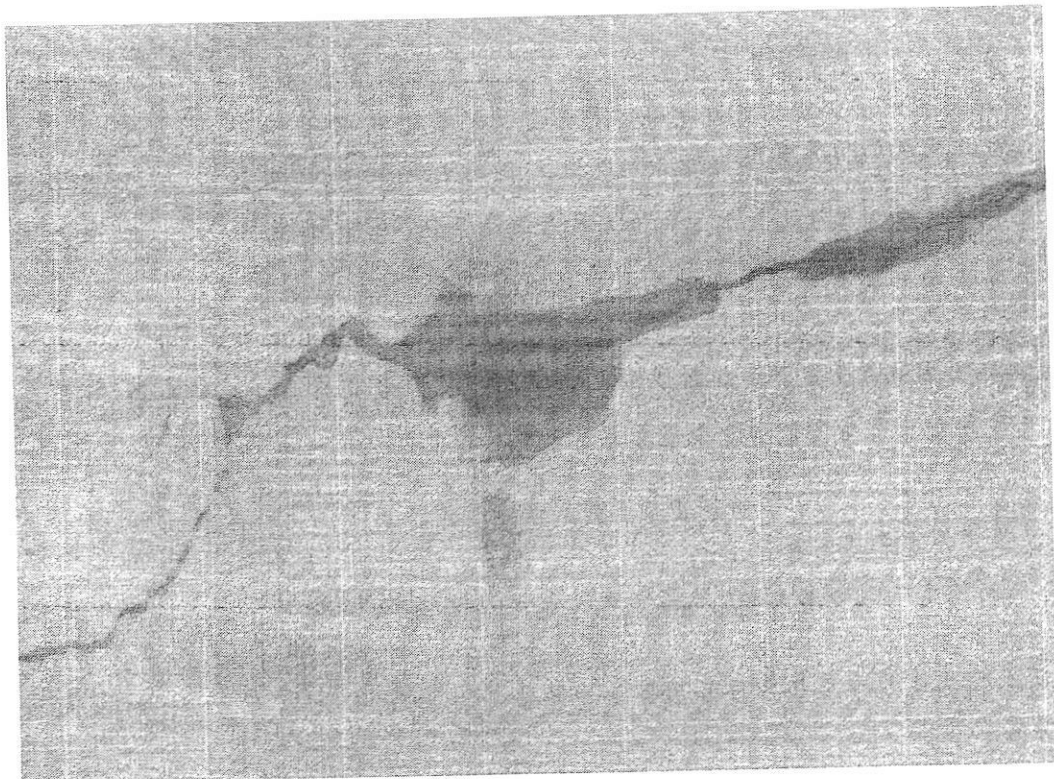
Conforme relatórios anteriores, a estrutura da unidade de saúde apresenta patologias evidentes devido ao adensamento de solo ocorrido na região e pela estrutura precária executada na reforma do imóvel que tornou-se a então unidade de saúde.

Entretanto no ato da vistoria não identificamos quaisquer intervenções e reiteramos assim a necessidade de reparo na estrutura para que não seja inutilizada e assim o bairro fique sem unidade de saúde.

Como medidas para resolução da situação, foi indicado que fossem corrigidas as avarias, com a demolição de algumas paredes e execução do cintamento e/ou vigas baldrames exigido por normas técnicas da construção civil. Após esses passos então poderiam prosseguir com a reconstrução das paredes e demais recuperações e reforços estruturais.
