Assunto; Fiscalização em córrego.

RELATÓRIO DE FISCALIZAÇÃO 027/2024

Em atenção ao processo 3975/2024, por intermédio do Ofício CMC n° 76/2024, que versa suposto despejo irregular de resíduos de sabão em córrego localizado próximo a Rua Erondina Diniz Farias, foram realizadas duas diligências a fim de diagnosticar o problema e solucioná-lo.

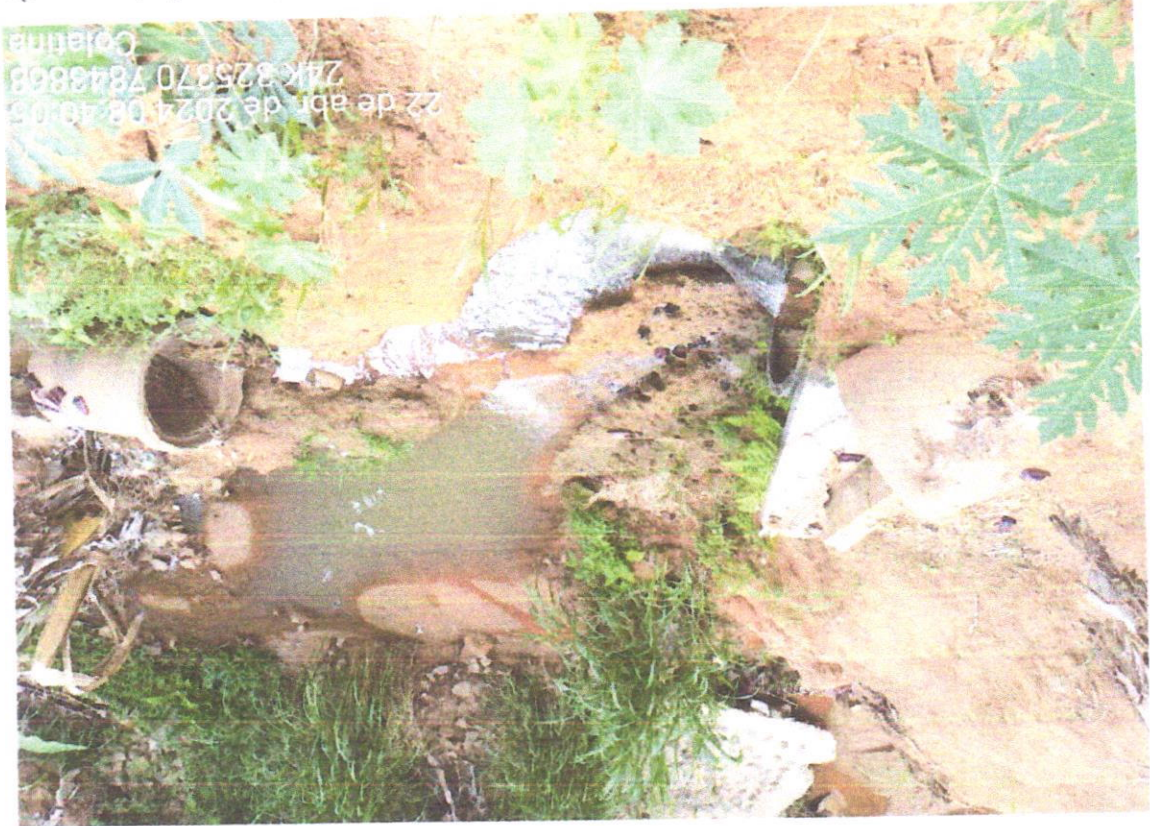
22 de abr. de 2024 08:48:05
24K 325370 7849868
Colatina

Atualmente, evidenciando a ausência de rede coletora de esgoto e efluentes domésticos.

No local, fomos recebidos novamente pelo Sr. João que afirmou não utilizar mais detergente para limpar o pátio, mas afirmou também que, mesmo depois da empresa cessar o uso de detergente em suas limpezas, ele próprio identificou espuma no córrego, afirmou ainda que, todo efluente doméstico gerado no referido loteamento é destinado ao córrego, devido à ausência de rede coletora de esgoto.

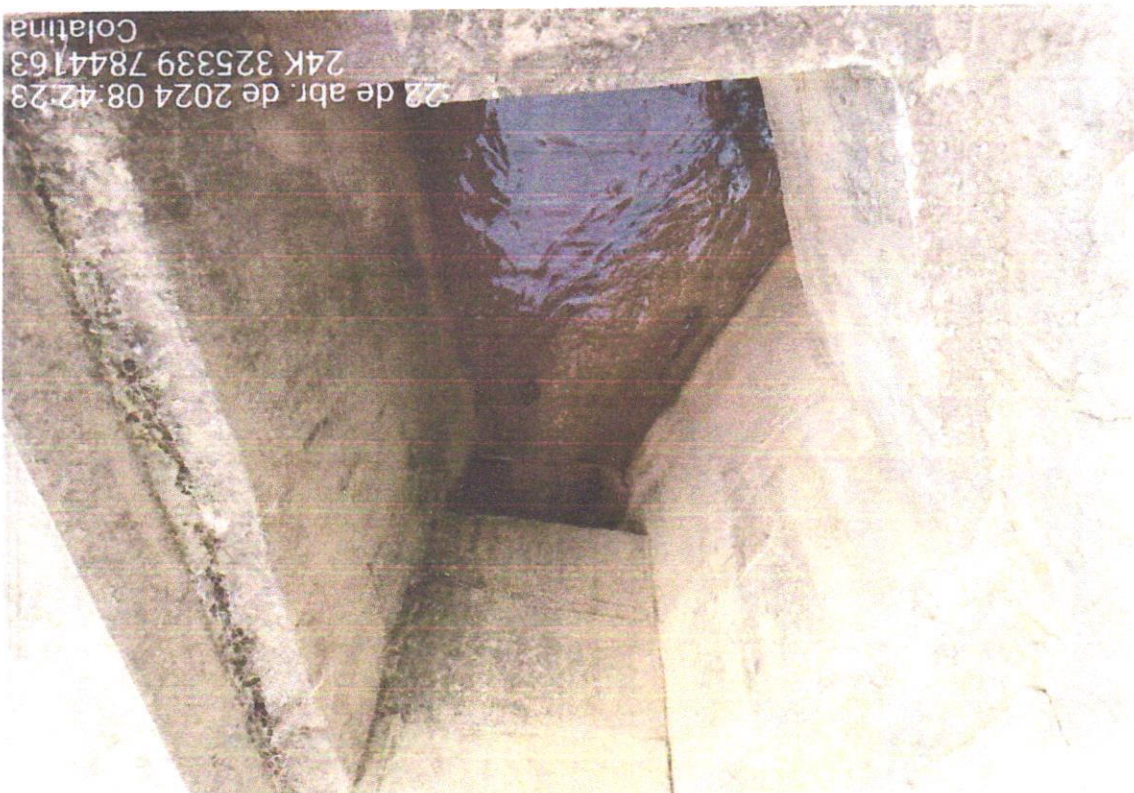
22 de abr. de 2024 08:42:23
24K 325339 7844163
Colatina

Atualmente.

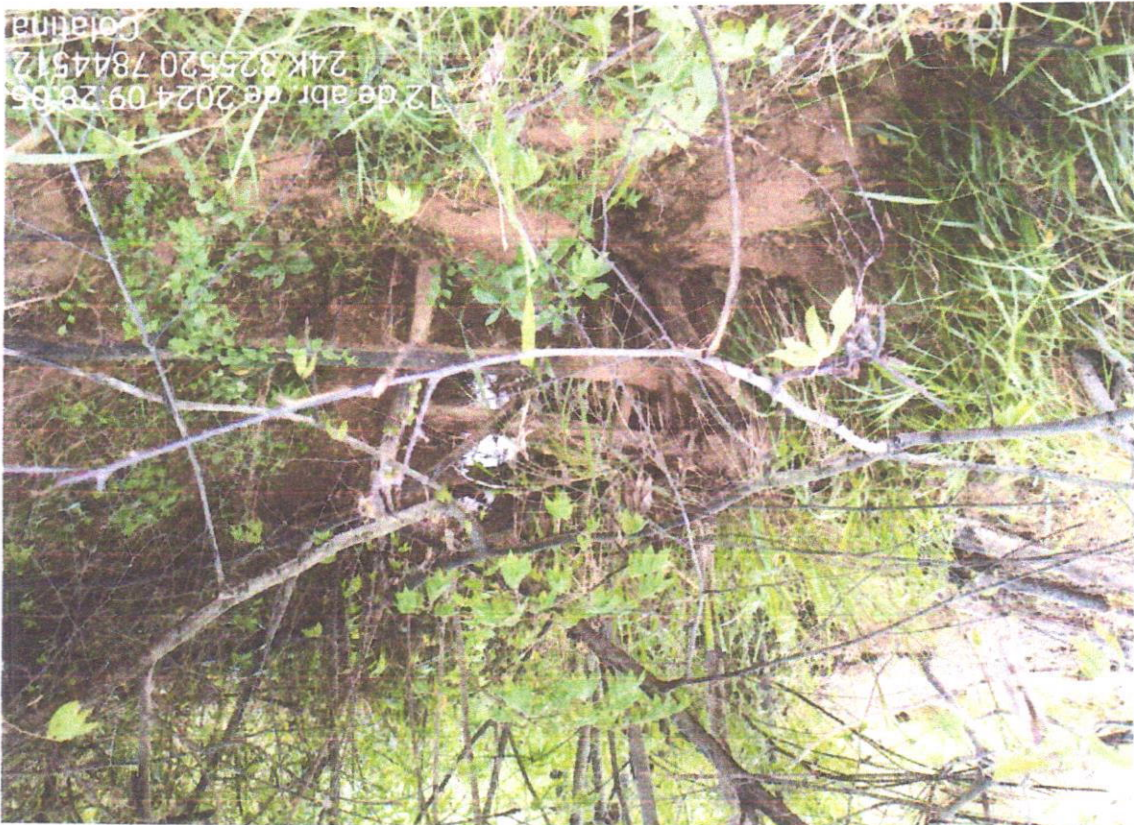
12 de abr. de 2024 09:28:05
24K 325520 7844512
Colatina

Início do Córrego.

Adiante, mais precisamente no início da canalização do córrego, foi possível constatar uma água com coloração normal e sem indícios de espuma.

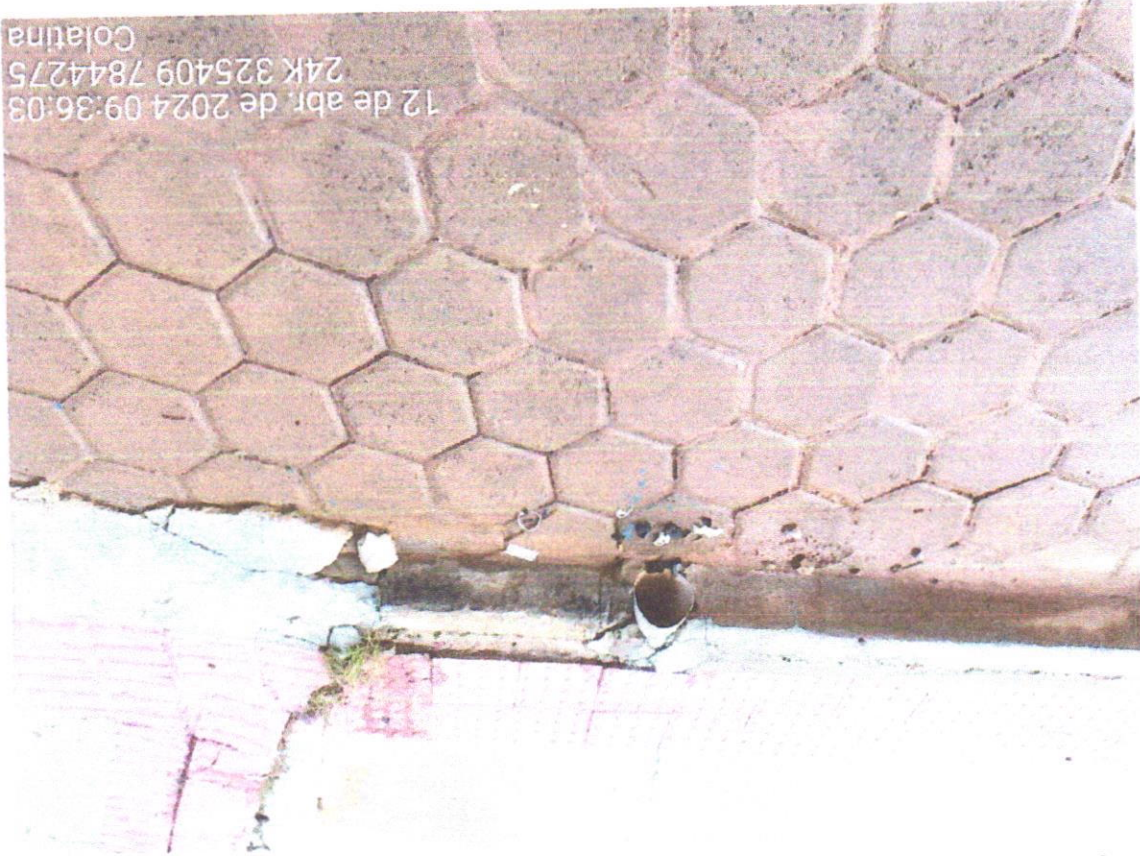
12 de abr. de 2024 09:36:03
24K 325409 7844275
Colatina

Saída do pátio da empresa.

Porém, ao retornar, foi possível constatar que em frente a empresa "Casa Noronha" o piso estava molhado e com vestígios de espuma.

Considerando a situação, foi solicitado ao responsável que se paralisasse o uso de detergentes na limpeza do pátio e que nova vistoria seria realizada.

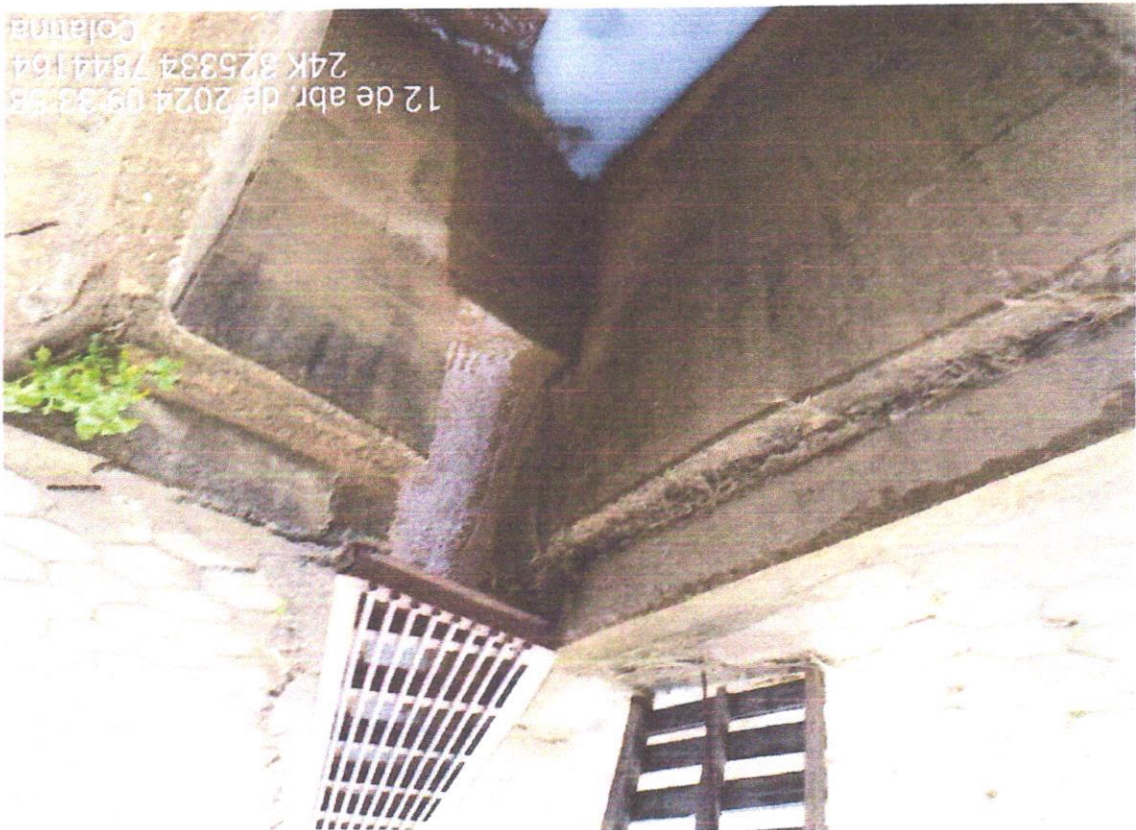
12 de abr. de 2024 09:38:58
24K 325334 7844164
Colatina

Fogo de visita em 12 de abril.

No início do loteamento executado por Sr. Fritz Guerra, em um dos poços de visita, foi possível constatar um acúmulo de espuma, que de antemão não foi constatada a origem.

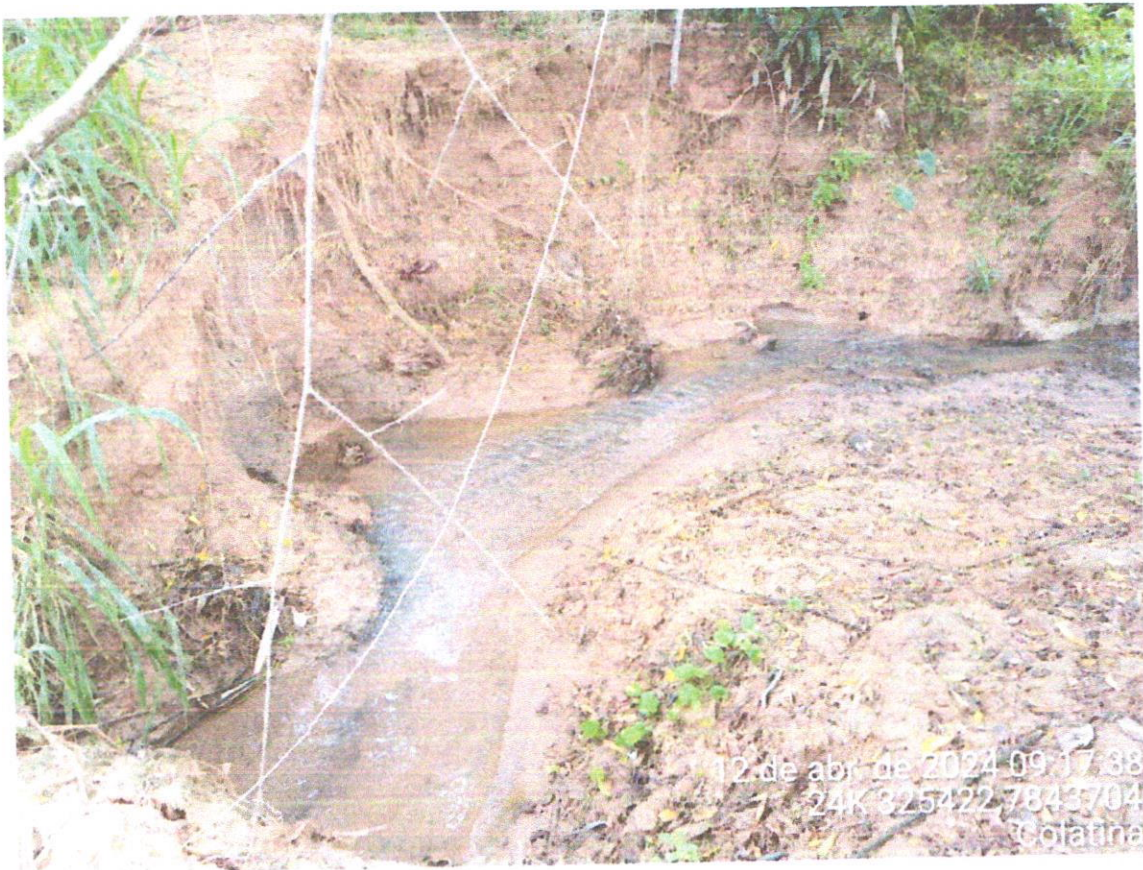
Córrego próximo a Rua Erondina.

Num primeiro momento, na manhã do dia 12 de abril de 2024, foi realizada vistoria in loco ao decorrer do referido córrego, em busca de indícios que levassem ao fato narrado pelo Nobre Vereador, tendo como ponto de partida o início da Rua Erondina, foi possível constatar um córrego com água límpida e corrente e, aparentemente, sem vestígios de resíduos.
